LAUDO DE PERÍCIA ESTRUTURAL E PROCEDÊNCIA VEICULAR

2008 ALLURE EAT6

| OS: | 43290 |

SOLICITANTE: AVANCE MOTORS

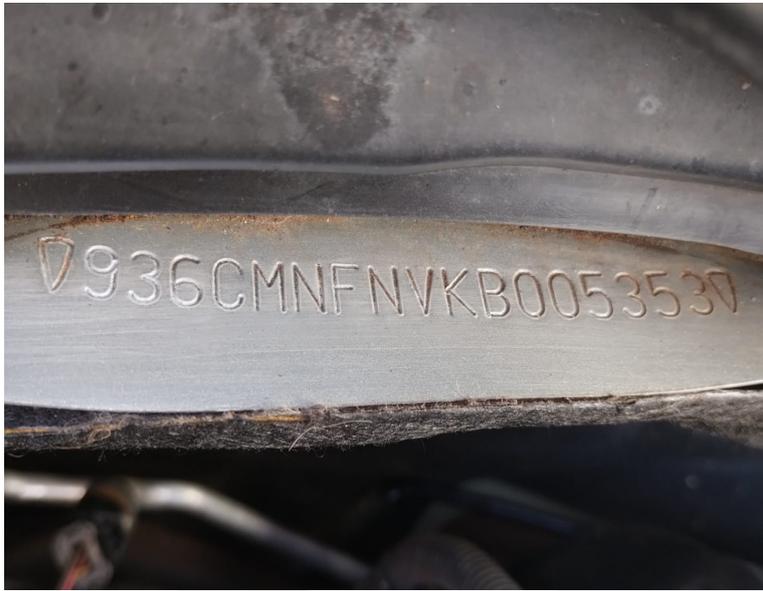
CHASSI

GRAVAÇÃO SEM VESTÍGIOS APARENTES DE ADULTERAÇÃO.

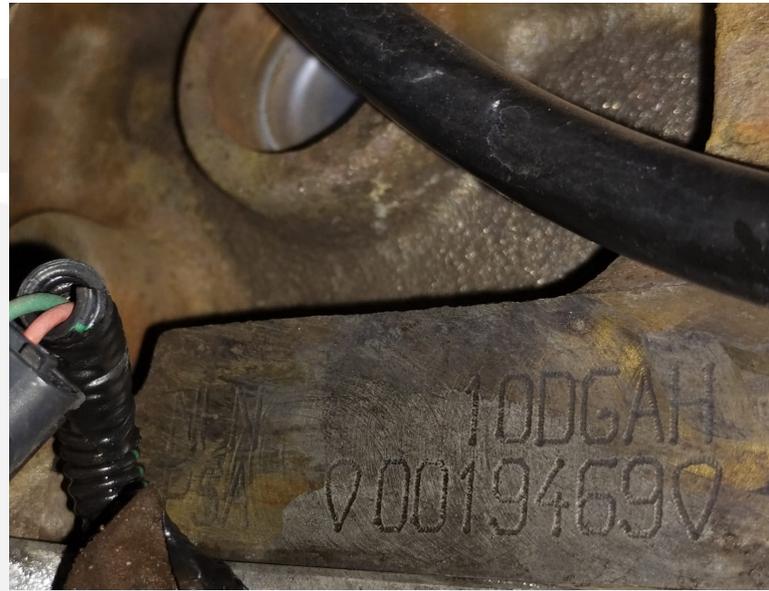
MOTOR

GRAVAÇÃO SEM VESTÍGIOS APARENTES DE ADULTERAÇÃO.

NUMERAÇÃO É A MESMA QUE CONSTA REGISTRADA NOS BANCOS DE DADOS DOS ÓRGÃOS COMPETENTES (BIN)

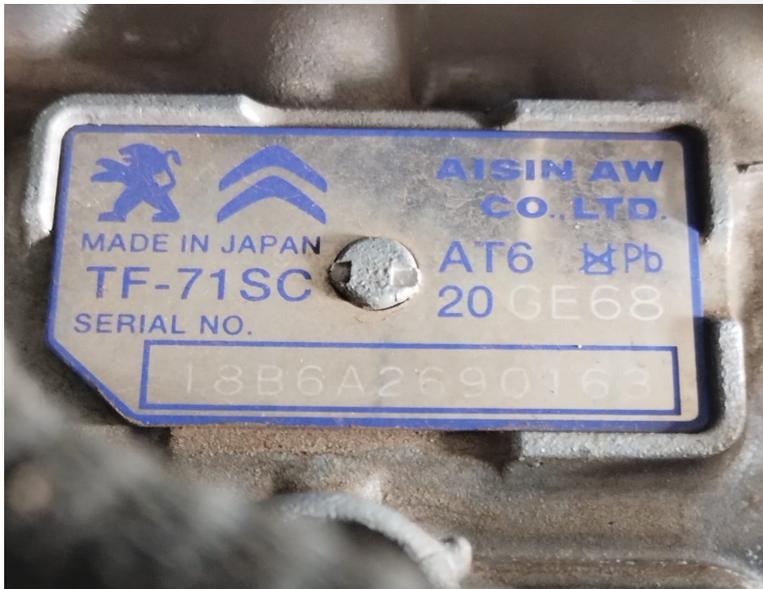
CAMBIO

GRAVAÇÃO SEM VESTÍGIOS APARENTES DE ADULTERAÇÃO.
