LAUDO DE PERÍCIA ESTRUTURAL E PROCEDÊNCIA VEICULAR

MONTANA T AT RS

DATA PERÍCIA:	28/09/2024 11:55:15
TIPO:	LAUDO PREMIUM
OS:	48449
MARCA:	CHEV
MODELO:	MONTANA T AT RS
ANO / MODELO:	2023 / 2024
COR:	BRANCA
COMBUSTIVEL:	ALCOOL/GASOLINA
CIDADE / UF:	LONDRINA / PARANÁ
CHASSI:	9BGED43B0RB175375
MOTOR:	L4K232684998
CAMBIO:	P3129A1267
RENAVAM:	01397014889
HODOMETRO:	1.800

SOLICITANTE: AVANCE MOTORS

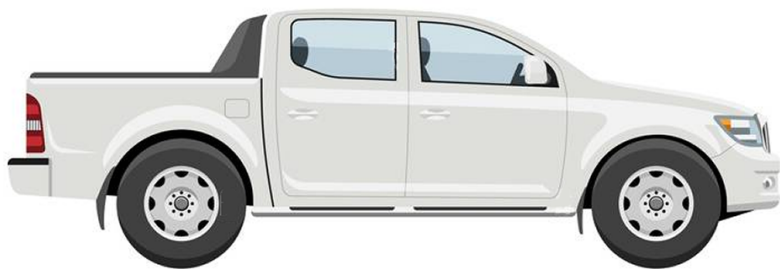
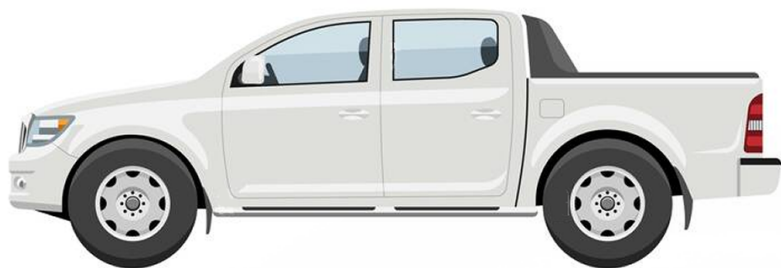
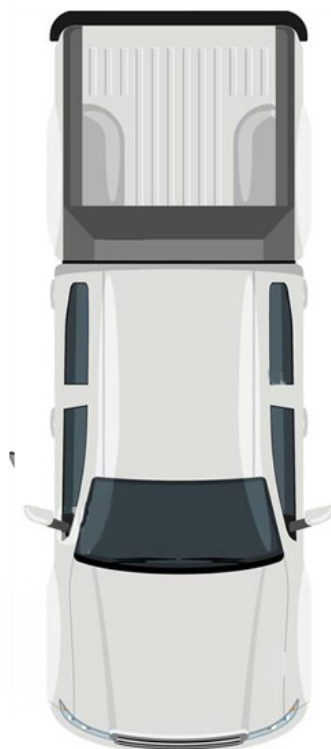
Peça	Análise
22-Capô	ORIGINAL
23-Para-lama dianteiro esquerdo	ORIGINAL
24-Coluna dianteira esquerda	ORIGINAL
25-Porta dianteira esquerda	ORIGINAL
26-Caixa de ar dianteira esquerda	ORIGINAL
27-Coluna central esquerda	ORIGINAL
28-Porta traseira esquerda	ORIGINAL
29-Caixa de ar traseira esquerda	ORIGINAL
30-Coluna traseira esquerda	ORIGINAL
31-Para-lama traseiro esquerdo	ORIGINAL
32-Lateral traseiro esquerdo	ORIGINAL
33-Caçamba lado esquerdo	ORIGINAL
34-Tampa do porta-malas	ORIGINAL
35-Caçamba do lado direito	ORIGINAL
36-Tampa da caçamba	ORIGINAL
37-Para-lama traseiro direito	ORIGINAL
38-Lateral traseira direita	ORIGINAL
39-Coluna traseira direita	ORIGINAL
40-Porta traseira direita	ORIGINAL
41-Caixa de ar traseira direita	ORIGINAL
42-Coluna central direita	ORIGINAL
43-Caixa de ar dianteira direita	ORIGINAL
44-Porta dianteira direita	ORIGINAL
45-Caixa de ar dianteira direita	ORIGINAL
47-Coluna dianteira direita	ORIGINAL

48-Para-lama dianteiro direito	ORIGINAL
49-Teto	ORIGINAL
51-Alma do parachoque traseiro	ORIGINAL

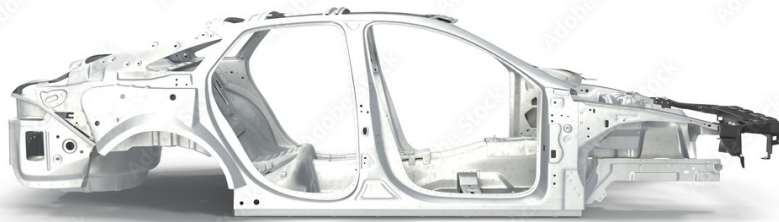
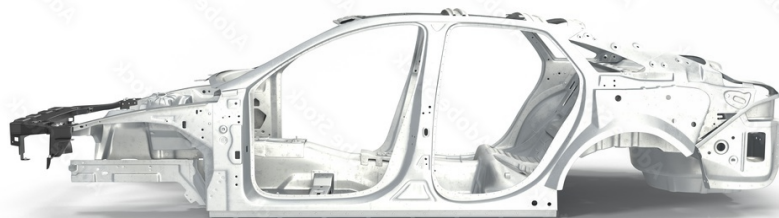
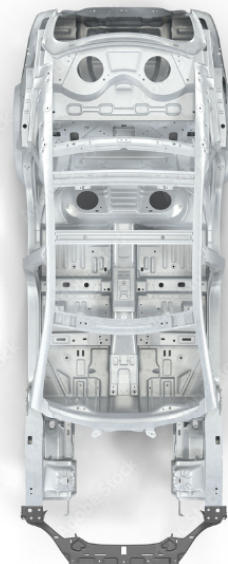
ANÁLISE E ORIGINALIDADE DE ESTRUTURA/CARROCERIA

Peça	Análise
1-Painel frontal	ORIGINAL
2-Longarina dianteira esquerda	ORIGINAL
3-Caixa de roda dianteira esquerda	ORIGINAL
4-Coluna dianteira esquerda	ORIGINAL
5-Coluna central esquerda	ORIGINAL
6-Coluna traseira esquerda	ORIGINAL
7-Caixa de ar dianteira esquerda	ORIGINAL
8-Caixa de ar dianteira direita	ORIGINAL
9-Folha lateral traseira esquerda	ORIGINAL
10-Longarina traseira esquerda	ORIGINAL
11-Painel traseiro	ORIGINAL
12-Caixa de estepe	ORIGINAL
13-Longarina traseira direita	ORIGINAL
14-Folha lateral traseira direita	ORIGINAL
15-Caixa de ar traseira direita	ORIGINAL
16-Coluna traseira direita	ORIGINAL
17-Coluna central direita	ORIGINAL
18-Coluna dianteira direita	ORIGINAL
19-Caixa de roda dianteira direita	ORIGINAL
20-Longarina dianteira direita	ORIGINAL
21-Folha do teto	ORIGINAL
50-Alma do parachoque dianteiro	ORIGINAL

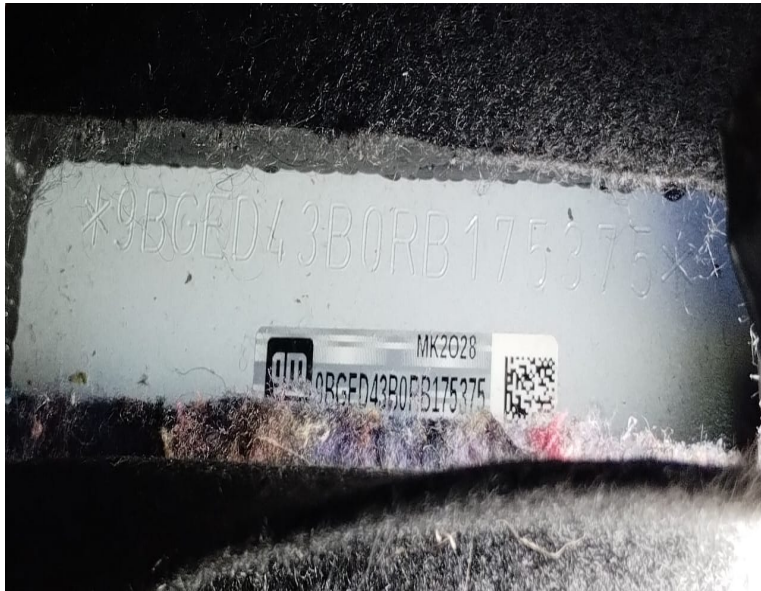
CHASSI

GRAVAÇÃO SEM VESTÍGIOS APARENTES DE ADULTERAÇÃO.

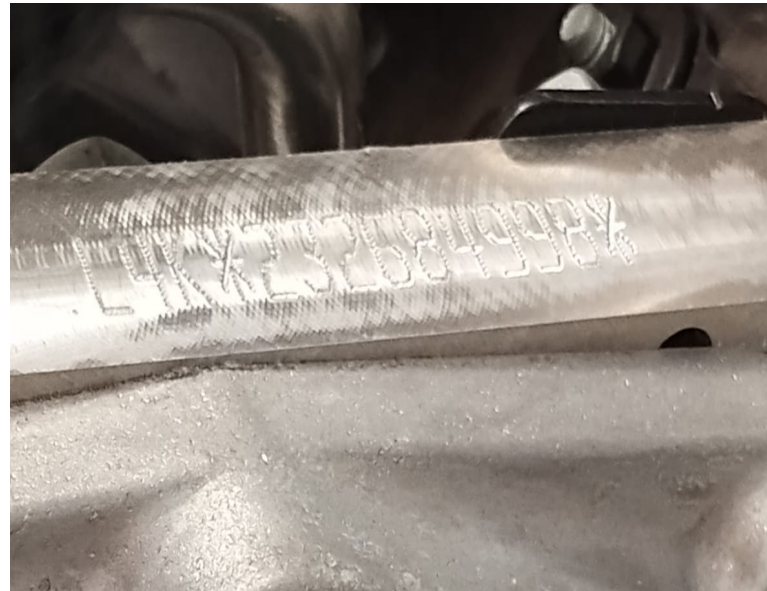
MOTOR

GRAVAÇÃO SEM VESTÍGIOS APARENTES DE ADULTERAÇÃO.

NUMERAÇÃO É A MESMA QUE CONSTA REGISTRADA NOS BANCOS DE DADOS DOS ÓRGÃOS COMPETENTES (BIN)

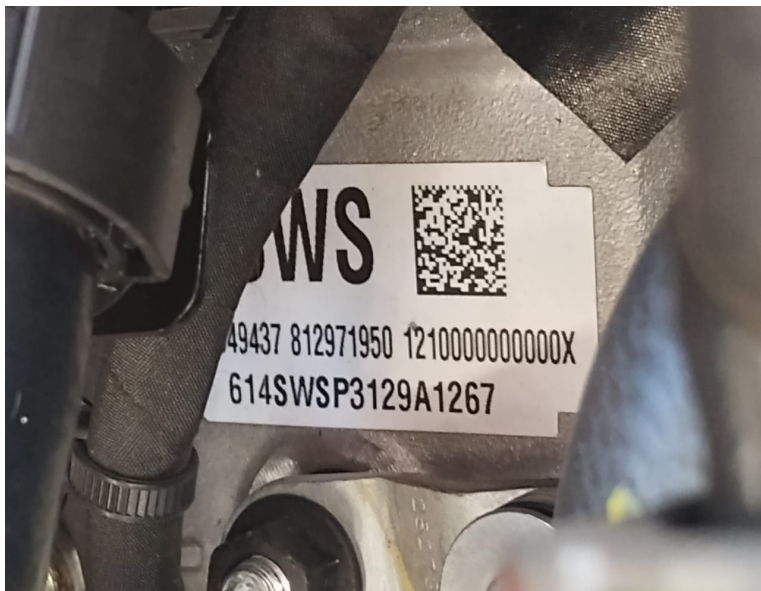
CAMBIO

GRAVAÇÃO SEM VESTÍGIOS APARENTES DE ADULTERAÇÃO.

NUMERAÇÃO É A MESMA QUE CONSTA REGISTRADA NOS BANCOS DE DADOS DOS ÓRGÃOS COMPETENTES / BIN
