**DADOS GERAIS:**

| CLIENTE: | PARTICULAR RIO | Nº DA VISTORIA: | 3442197 |

| FABRICANTE/MARCA: | GM | MODELO/VERSÃO: | CHEVROLET/CRUZE LT HB |

FOTOGRAFIAS DA VISTORIA: 3442197

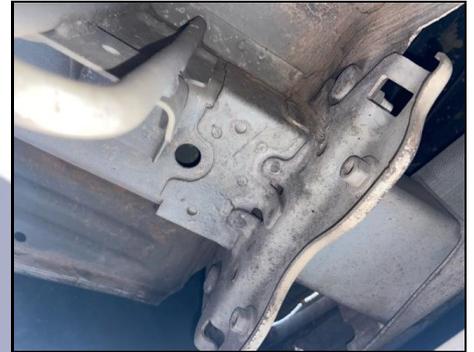
LONGARINA TRASEIRA

705-Apresenta avaria e/ou reparo na região traseira da carroceria.
