## APRESENTAÇÃO

| NO. LAUDO: | 4571711 |
| MODELO: | PEUGEOT/208 GRIFFE |
| PLACA: | KRG2939 |

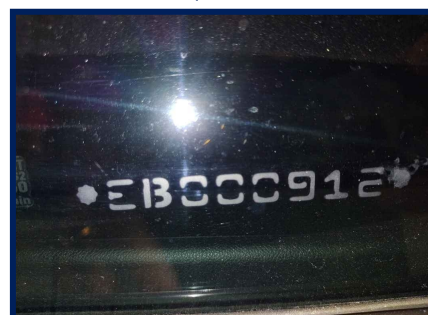
Gravação do vidro

| PARABRISA : | SEM GRAVAÇÃO |

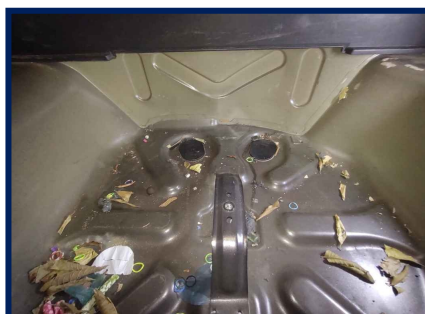
Junção Assoalho/Painel Tras

| PAINEL TRASEIRO . : | AMASSADO |

PAINEL TRASEIRO E ALMA DO PARA-CHOQUE TRASEIRO AMASSADOS.
