## SITUAÇÃO GERAL

**APROVADO**

## APRESENTAÇÃO

NO. LAUDO:	4547286
DATA DE VISTORIA:	14/03/2025 11:45:53
MARCA:	VOLKSWAGEN
MODELO:	VW/FOX 1.0 GII
COR:	PRATA
ANO FABRICAÇÃO:	2013
ANO MODELO:	2014
PLACA:	FMX4358
RENAVAM:	00604311486
KM:	109618
COMBUSTÍVEL:	FLEX
UNIDADE:	SÃO MIGUEL 3
CLIENTE:	ORIGINAL TOKIO SAO MIGUEL

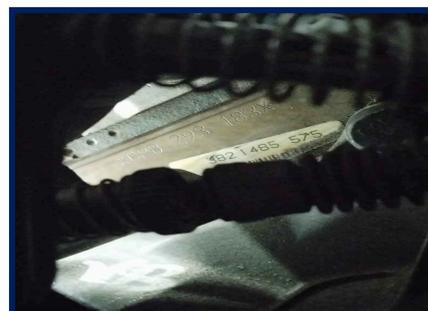
Motor

NO. MOTOR NA BIN: CPB293183  
 NO. MOTOR NO VEÍCULO: CPB293183  
 NO. MOTOR NO DOCUMENTO: N/I

DENTRO DOS PADRÕES HABITUAIS DO FABRICANTE  
 É A MESMA QUE CONSTA NA BIN OU CRLV

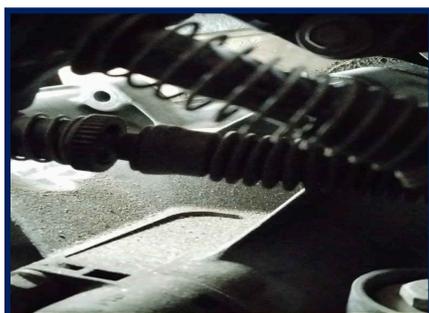
Câmbio

NO. CÂMBIO NA BIN: N/I  
 NO. CÂMBIO NO VEÍCULO: OBSTRUÍDO

NUMERAÇÃO OBSTRUÍDA (ITEM EXCLUÍDO DO PARECER)  
 NÃO POSSUI CADASTRO NA BIN

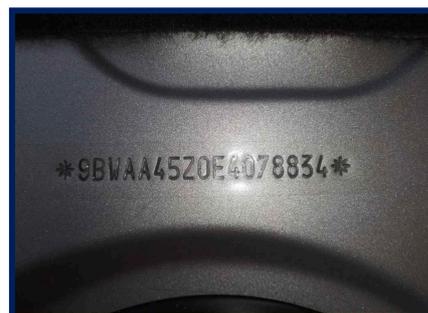
Chassi

NO. CHASSI NA BIN: 9BWAA45Z0E4078834  
 NO. CHASSI NO VEÍCULO: 9BWAA45Z0E4078834  
 NO. CHASSI NO DOCUMENTO: N/I

NUMERAÇÃO IDENTIFICADORA : DENTRO DOS PADRÕES HABITUAIS DO FABRICANTE  
 CHAPA SUPORTE : REGIÃO ÍNTEGRA

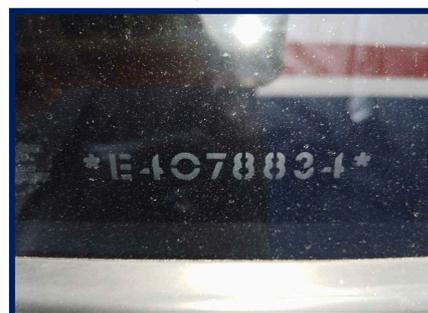
Gravação do vidro

PARABRISA :	GRAVAÇÃO ORIGINAL / COINCIDE COM O CHASSI
PORTA DIANTE. ESQ. :	GRAVAÇÃO ORIGINAL / COINCIDE COM O CHASSI
PORTA TRAS. ESQ / LAT TRAS. ESQ. :	GRAVAÇÃO ORIGINAL / COINCIDE COM O CHASSI
VIGIA TRASEIRO. :	GRAVAÇÃO ORIGINAL / COINCIDE COM O CHASSI
PORTA TRAS. DIR / LAT TRAS. DIR. :	GRAVAÇÃO ORIGINAL / COINCIDE COM O CHASSI
PORTA DIANTE. DIR. :	GRAVAÇÃO ORIGINAL / COINCIDE COM O CHASSI

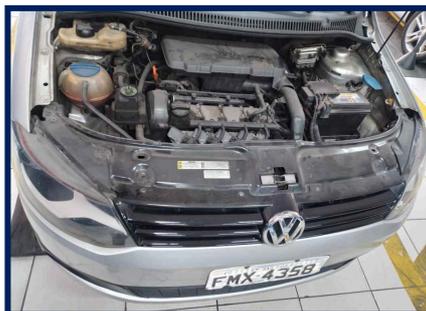
Painel Dianteiro

LONGARINA DIANTEI. ESQ. :	SEM AVARIAS APARENTES
LONGARINA DIANTEI. DIR. :	SEM AVARIAS APARENTES
TORRE DO AMORTECEDOR DIANTEI. ESQ. :	SEM AVARIAS APARENTES
TORRE DO AMORTECEDOR DIANTEI. DIR. :	SEM AVARIAS APARENTES
PAINEL CORTA FOGO . :	SEM AVARIAS APARENTES
PAINEL DIANT. INF./SUP. OU ALMA DO PARACHOQUE:	AMASSADO
CRASHBOX (PARAFUSADO) . :	SEM AVARIAS APARENTES
CRASHBOX/QUADRO DO RADIADOR (SOLDADO) . :	SEM AVARIAS APARENTES
PARALAMA INT. DIANTEI. DIR. :	SEM AVARIAS APARENTES
PARALAMA INT. DIANTEI. ESQ. :	SEM AVARIAS APARENTES

PAINEL DIANTEIRO INFERIOR AMASSADO, CAIXA DE AR E FOLHA LATERAL TRASEIRA DIREITA AMBOS REPARADOS, PAINEL TRASEIRO AMASSADO, (VEÍCULO COM HISTÓRICO DE ROUBO E FURTO COM DEVOLUÇÃO E ALERTA DE RECALL PENDENTE CONFORME PESQUISA EM ANEXO NO ATO DA VISTORIA).

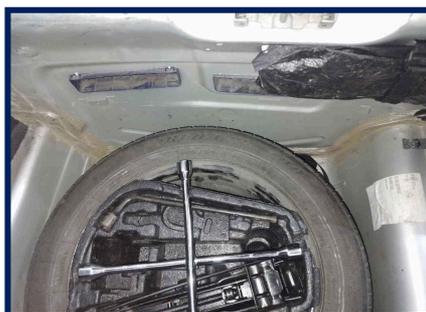
Junção Assoalho/Painel Tras

LONGARINA TRASEI. ESQ. :	SEM AVARIAS APARENTES
LONGARINA TRASEI. DIR. :	SEM AVARIAS APARENTES
CAIXA DE RODA TRASEI. ESQ. :	SEM AVARIAS APARENTES
CAIXA DE RODA TRASEI. DIR. :	SEM AVARIAS APARENTES
PAINEL TRASEIRO . :	AMASSADO
CONDIÇÕES DA CAÇAMBA (COMPART. DE CARGA) . :	NÃO APLICADO
PAINEL TRAS. DA CABINE (SEPARAÇÃO CAÇAMBA):	NÃO APLICADO

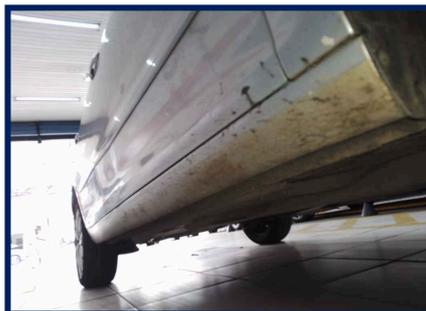
CAIXA DE AR DIR.

FOLHA LAT. TRASEI. DIR. :	REPARADO
FOLHA LAT. TRASEI. ESQ. :	SEM AVARIAS APARENTES
CAIXA DE AR DIREITA . :	REPARADO
CAIXA DE AR ESQUERDA . :	SEM AVARIAS APARENTES
COLUNA ESQ. (A) . :	SEM AVARIAS APARENTES
COLUNA ESQ. (B) . :	SEM AVARIAS APARENTES
COLUNA ESQ. (C) . :	SEM AVARIAS APARENTES
COLUNA DIR. (A) . :	SEM AVARIAS APARENTES
COLUNA DIR. (B) . :	SEM AVARIAS APARENTES
COLUNA DIR. (C) . :	SEM AVARIAS APARENTES
