## DADOS GERAIS DO VEÍCULO

| NO. LAUDO: | 5077039 |
| MODELO: | RENAULT SANDERO STW 16HP |
| PLACA: | PGF4851 |

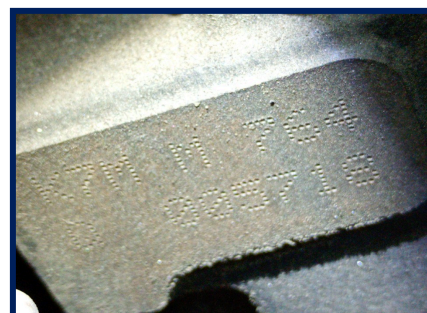
Motor

| DENTRO DOS PADRÕES HABITUAIS DO FABRICANTE |
| É A MESMA QUE CONSTA NA BIN OU CRLV |

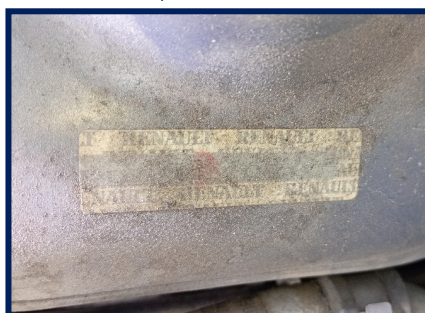
Etiqueta ETA Motor

| ETA MOTOR : | ETA DENTRO DOS PADRÕES / NUMERAÇÃO COINCIDE COM O CHASSI |

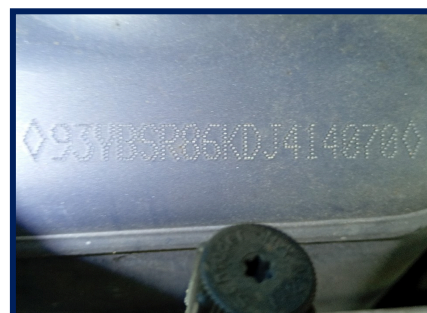
Chassi

| NUMERAÇÃO IDENTIFICADORA : | DENTRO DOS PADRÕES HABITUAIS DO FABRICANTE |
| CHAPA SUPORTE : | REGIÃO ÍNTEGRA |

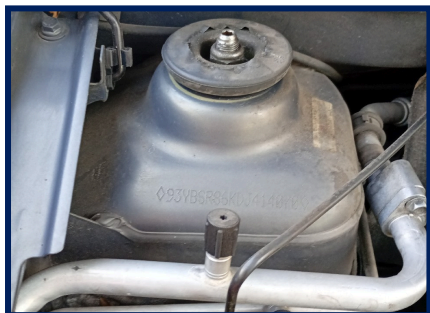
Torre amort diant/direita

| TORRE DO AMORTECEDOR DIANTEI. DIR. : | SEM AVARIAS APARENTES |

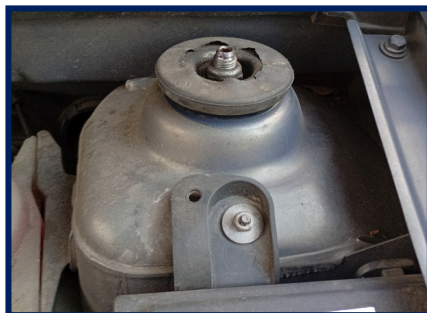
Torre amort diant/esquer

| TORRE DO AMORTECEDOR DIANTEI. ESQ. : | SEM AVARIAS APARENTES |

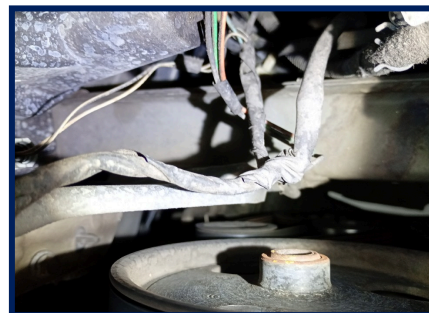
Longarina dianti/direita

| LONGARINA DIANTEI. DIR. : | SEM AVARIAS APARENTES |

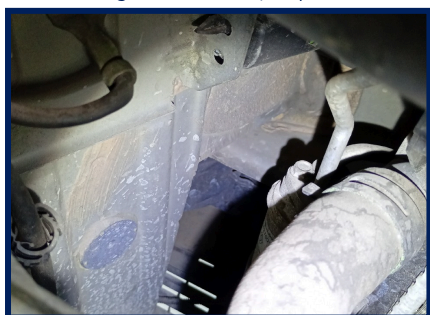
Longarina dianteira/esquerda

| LONGARINA DIANTEI. ESQ. : | SEM AVARIAS APARENTES |

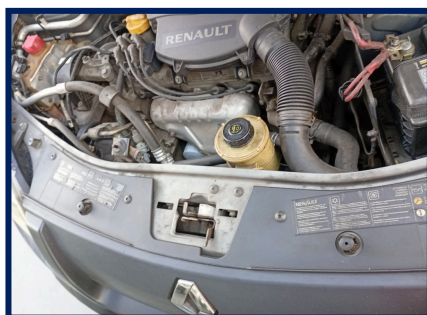
Painel Dianteiro

| PAINEL DIANT. INF./SUP. OU ALMA DO PARACHOQUE: | SEM AVARIAS APARENTES |

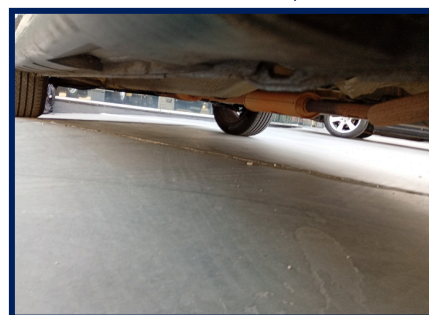
Caixa De Ar Esq

| CAIXA DE AR ESQUERDA . : | SEM AVARIAS APARENTES |

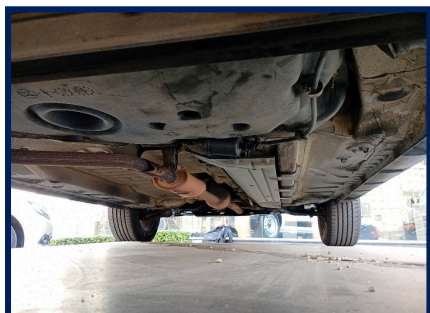
Assoalho Central

| ASSOALHO DO MONOBLOCO (HABITÁCULO, ÁREA VISÍVEL) . : | SEM AVARIAS APARENTES (ÁREA VISÍVEL) |

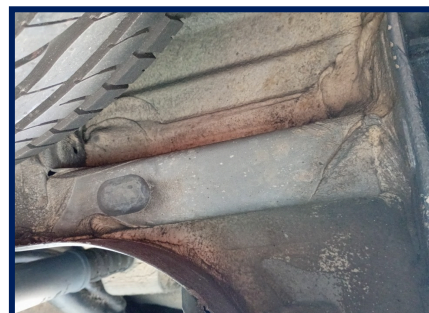
Longarina traseira/esquerda

| LONGARINA TRASEI. ESQ. : | SEM AVARIAS APARENTES |

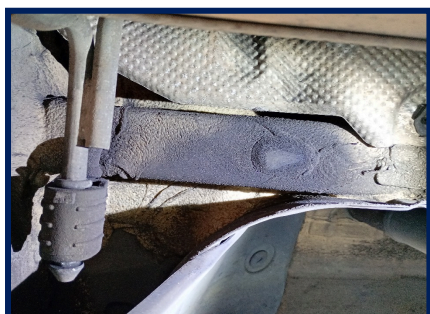
Longarina traseira/direita

| LONGARINA TRASEI. DIR. : | SEM AVARIAS APARENTES |

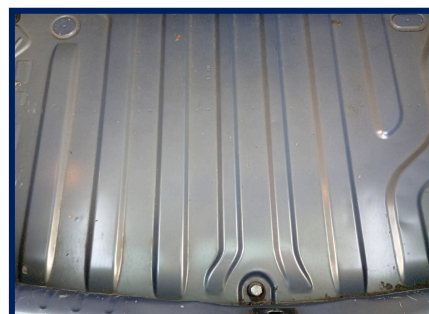
Assoalho Int. Portamalas

| ASSOALHO DO PORTAMALAS / CAÇAMBA . : | SEM AVARIAS APARENTES (ÁREA VISÍVEL) |

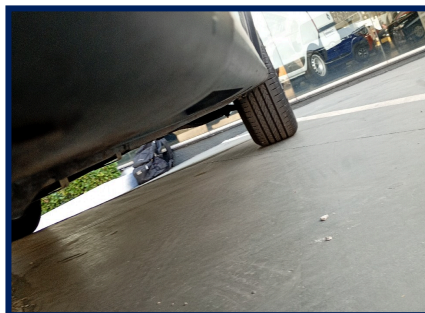
CAIXA DE AR DIR.

| CAIXA DE AR DIREITA . : | SEM AVARIAS APARENTES |
