DADOS GERAIS DO VEÍCULO

| NO. LAUDO: | 5076623 |
| MODELO: | KARDIAN EVO AT |
| PLACA: | STE7B82 |

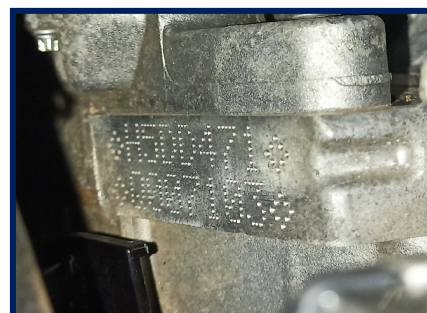
Motor

| DENTRO DOS PADRÕES HABITUAIS DO FABRICANTE |
| É A MESMA QUE CONSTA NA BIN OU CRLV |

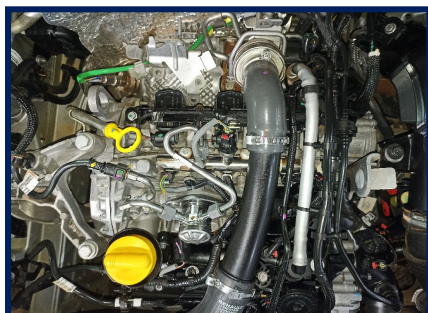
Câmbio

| NUMERAÇÃO OBSTRUÍDA (ITEM EXCLUÍDO DO PARECER) |
| NÃO POSSUI CADASTRO NA BIN |

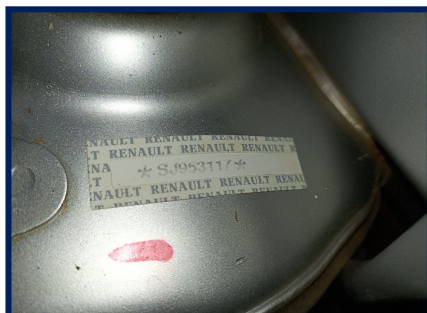
Etiqueta ETA Motor

| ETA MOTOR : | ETA DENTRO DOS PADRÕES / NUMERAÇÃO COINCIDE COM O CHASSI |

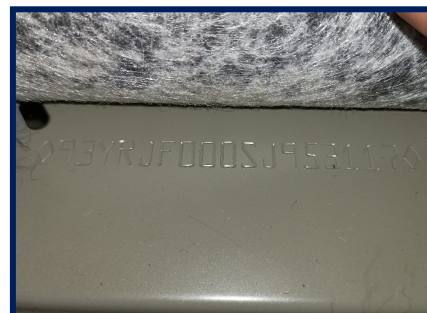
Chassi

| NUMERAÇÃO IDENTIFICADORA : | DENTRO DOS PADRÕES HABITUAIS DO FABRICANTE |
| CHAPA SUPORTE : | REGIÃO ÍNTEGRA |

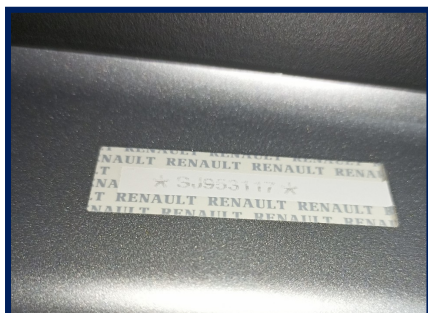
Foto eta coluna

| ETA BATENTE DA PORTA : | ETA DENTRO DOS PADRÕES / NUMERAÇÃO COINCIDE COM O CHASSI |

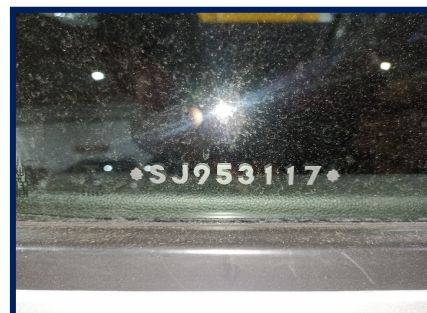
Gravação do vidro

| PARABRISA : | GRAVAÇÃO ORIGINAL / COINCIDE COM O CHASSI |

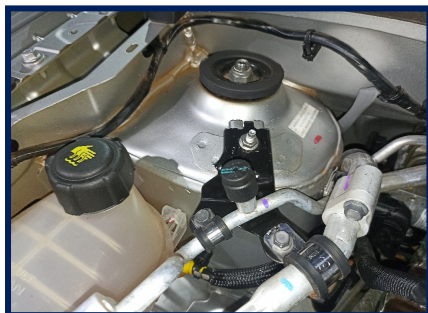
Torre amort diant/direita

| TORRE DO AMORTECEDOR DIANTEI. DIR. : | SEM AVARIAS APARENTES |

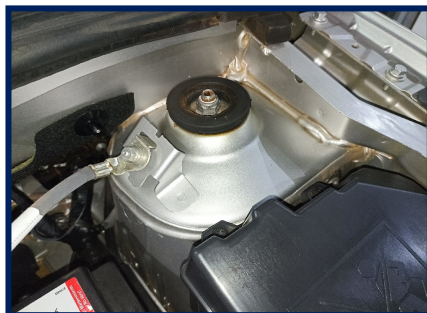
Torre amort diant/esquer

| TORRE DO AMORTECEDOR DIANTEI. ESQ. : | SEM AVARIAS APARENTES |

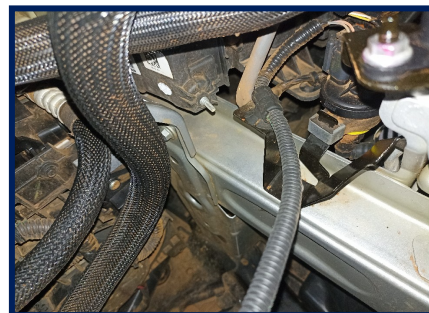
Longarina dianti/direita

| LONGARINA DIANTEI. DIR. : | SEM AVARIAS APARENTES |

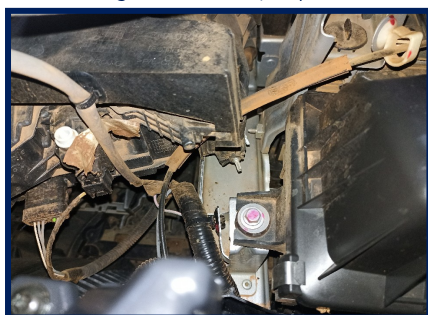
Longarina dianteira/esquerda

| LONGARINA DIANTEI. ESQ. : | SEM AVARIAS APARENTES |

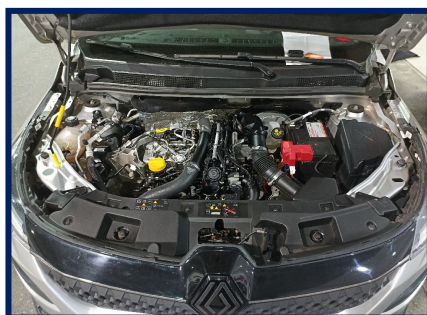
Painel Dianteiro

| PAINEL DIANT. INF./SUP. OU ALMA DO PARACHOQUE: | SEM AVARIAS APARENTES |

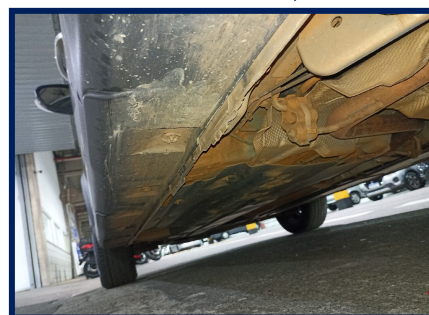
Caixa De Ar Esq

| CAIXA DE AR ESQUERDA. : | SEM AVARIAS APARENTES |

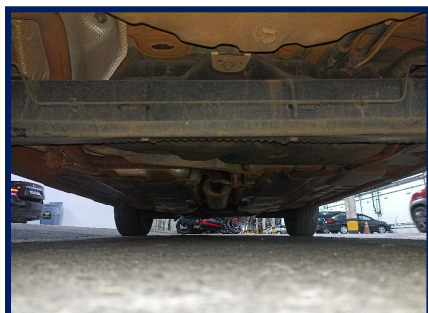
Assoalho Central

| ASSOALHO DO MONOBLOCO (HABITÁCULO, ÁREA VISÍVEL) . : | SEM AVARIAS APARENTES (ÁREA VISÍVEL) |

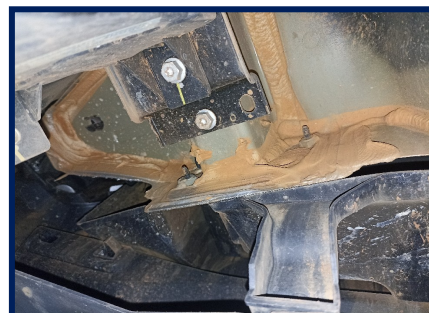
Longarina traseira/esquerda

| LONGARINA TRASEI. ESQ. : | SEM AVARIAS APARENTES |

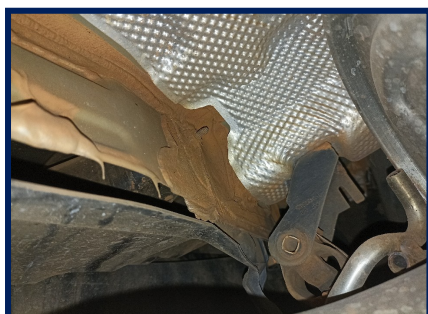
Longarina traseira/direita

| LONGARINA TRASEI. DIR. : | SEM AVARIAS APARENTES |

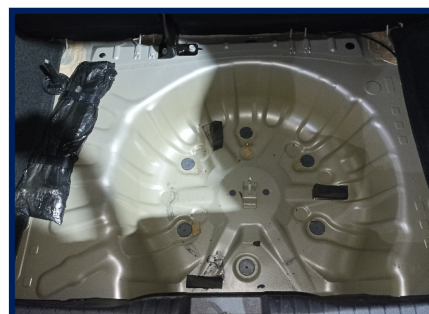
Assoalho Int. Portamalas

| ASSOALHO DO PORTAMALAS / CAÇAMBA . : | SEM AVARIAS APARENTES (ÁREA VISÍVEL) |

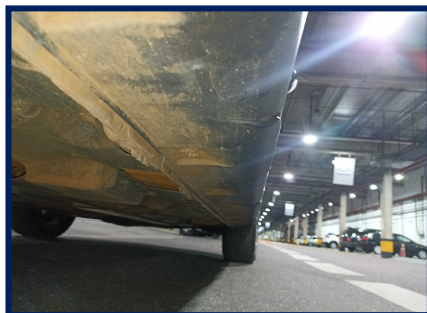
CAIXA DE AR DIR.

| CAIXA DE AR DIREITA. : | SEM AVARIAS APARENTES |
