RJ - RIO DE JANEIRO  
**KQT3983**

## LAUDO DE PERÍCIA CAUTELAR

**NISSAN/MARCH ACTIVE 10/NISSAN/MARCH ACTIVE 10**  
**2014/ 2015 - VERMELHA - ALCOOL/GASOLINA**

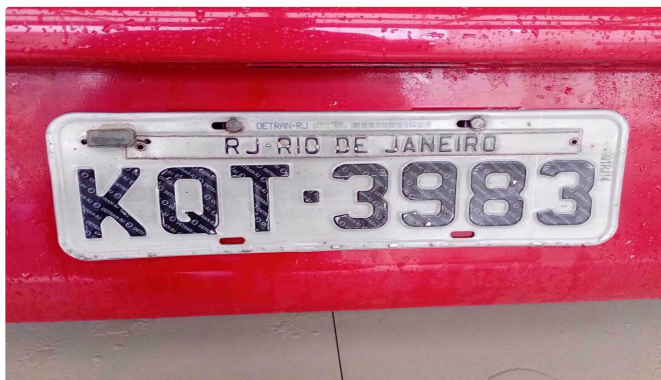
Placas (PIV)

✓ 208 - Sem vestígios de irregularidades.

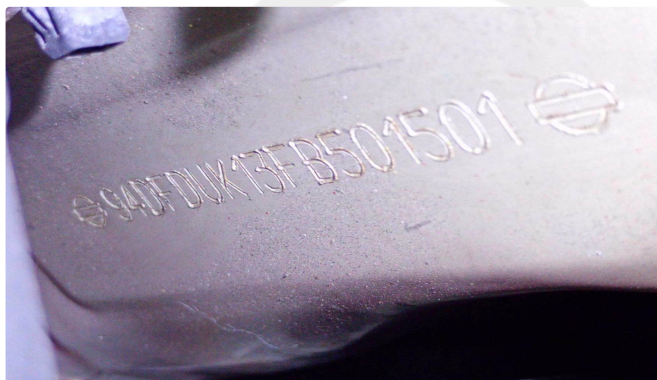
Gravação do Chassi

✓ 018 - Gravação identificadora sem vestígios aparentes de adulteração.

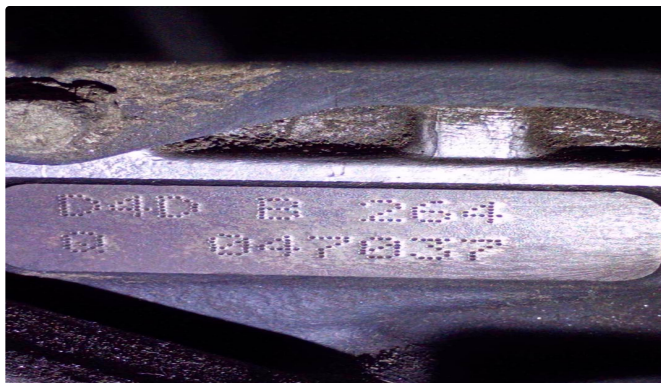
Gravação do Motor

✓ 018 - Gravação identificadora sem vestígios aparentes de adulteração.

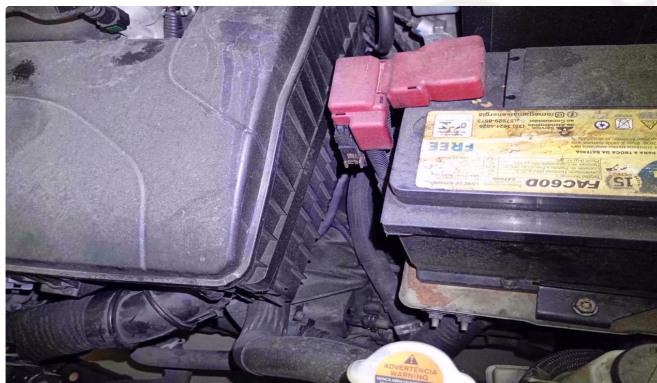
Gravação do Câmbio

✓ - 066.1 Gravação identificadora obstruída/sem acesso

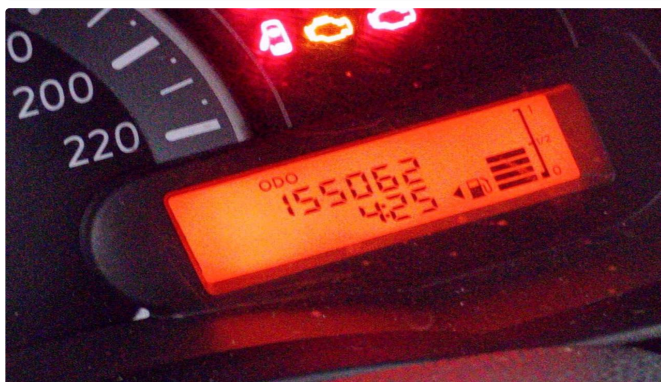
Hodômetro

✓ 249 - Registro fotografado/observado.

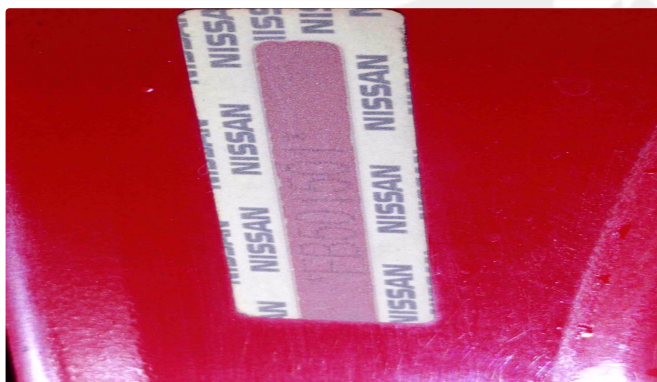
Eta/VIS

✓ 249 - Registro fotografado/observado.

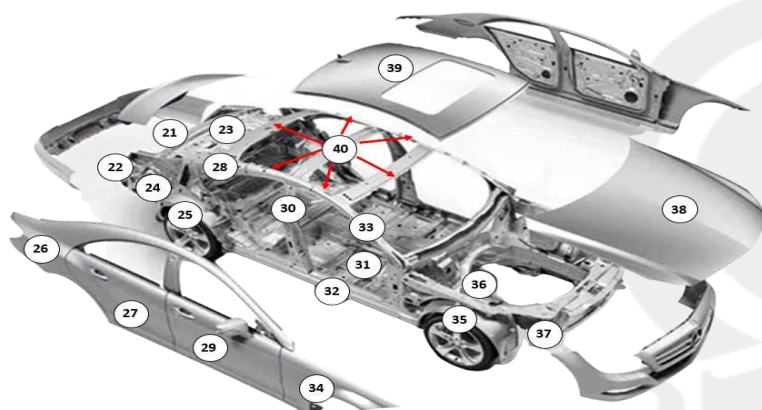
| ● 26 - Folha lateral traseira direita | Reparado |

VEICULO POSSUI REPAROS DE FUNILARIA E PINTURA EM TODA A LATERAL DIREITA, LATERAL ESQUERDA E TAMPA DO PORTA MALAS.
