## SITUAÇÃO GERAL

APROVADO

| NO. LAUDO: | 5522149 |

| MODELO: | ARGO DRIVE 1.0 |

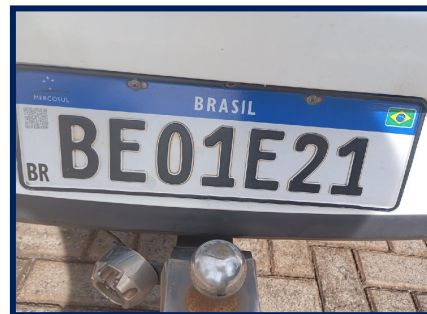
Placa

PLACA DENTROS DOS PADRÕES

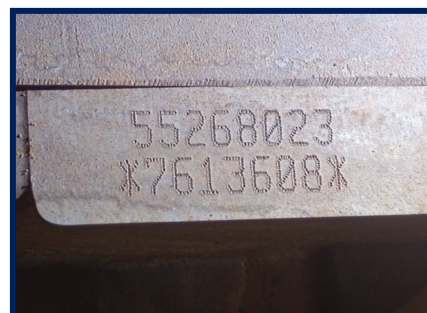
Motor

| DENTRO DOS PADRÕES HABITUAIS DO FABRICANTE |
| É A MESMA QUE CONSTA NA BIN OU CRLV |

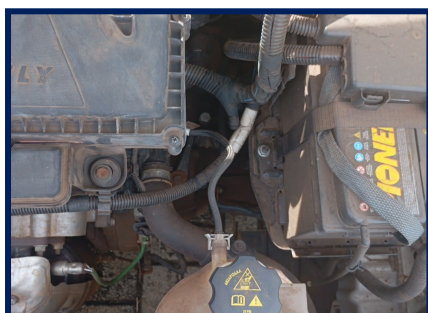
Câmbio

| NUMERAÇÃO OBSTRUÍDA (ITEM EXCLUÍDO DO PARECER) |
| NÃO POSSUI CADASTRO NA BIN |

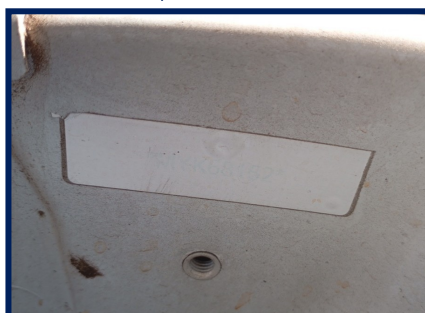
Etiqueta ETA Motor

| ETA MOTOR : | ETA DENTRO DOS PADRÕES / NUMERAÇÃO COINCIDE COM O CHASSI |

ETIQUETA ETA MOTOR CONFERIDA VISUALMENTE

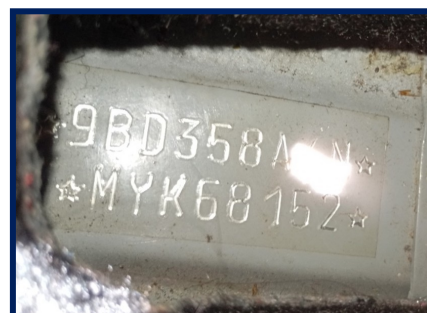
Chassi

| NUMERAÇÃO IDENTIFICADORA : | DENTRO DOS PADRÕES HABITUAIS DO FABRICANTE |
| CHAPA SUPORTE : | REGIÃO ÍNTEGRA |

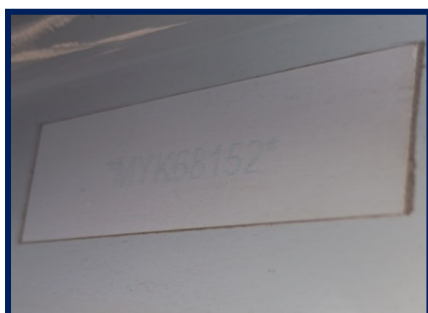
Foto eta coluna

| ETA BATENTE DA PORTA : | ETA DENTRO DOS PADRÕES / NUMERAÇÃO COINCIDE COM O CHASSI |

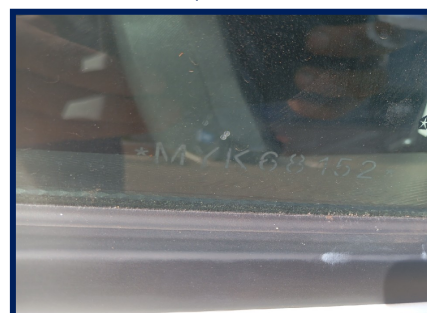
Gravação do vidro

| PARABRISA : | GRAVAÇÃO ORIGINAL / COINCIDE COM O CHASSI |

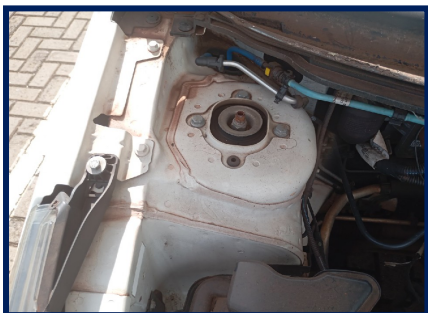
Torre amort diant/direita

| TORRE DO AMORTECEDOR DIANTEI. DIR. : | SEM AVARIAS APARENTES |

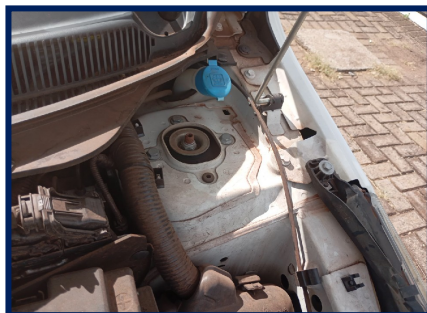
Torre amort diant/esquer

| TORRE DO AMORTECEDOR DIANTEI. ESQ. : | SEM AVARIAS APARENTES |

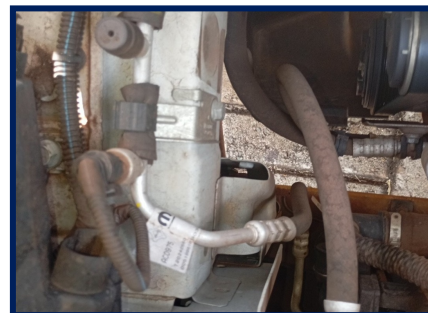
Longarina dianti/direita

| LONGARINA DIANTEI. DIR. : | SEM AVARIAS APARENTES |

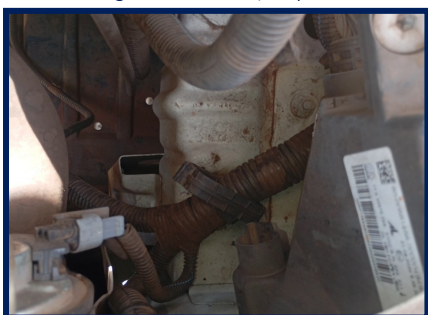
Longarina dianteira/esquerda

| LONGARINA DIANTEI. ESQ. : | SEM AVARIAS APARENTES |

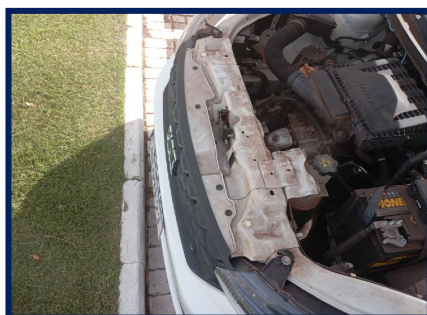
Painel Dianteiro

| PAINEL DIANT. INF./SUP. OU ALMA DO PARACHOQUE: | SEM AVARIAS APARENTES |

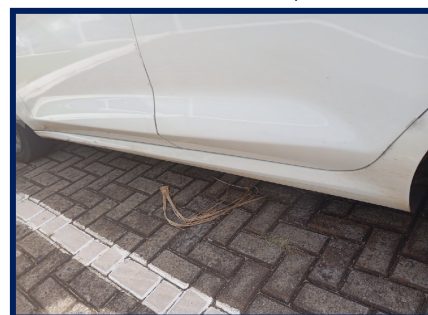
Caixa De Ar Esq

| CAIXA DE AR ESQUERDA . : | SEM AVARIAS APARENTES |

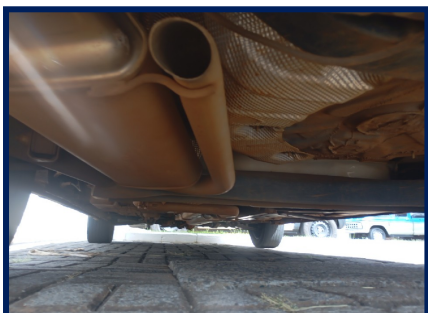
Assoalho Central

| ASSOALHO DO MONOBLOCO (HABITÁCULO, ÁREA VISÍVEL) . : | SEM AVARIAS APARENTES (ÁREA VISÍVEL) |

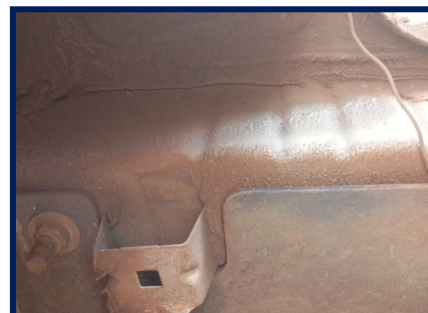
Longarina traseira/esquerda

| LONGARINA TRASEI. ESQ. : | SEM AVARIAS APARENTES |

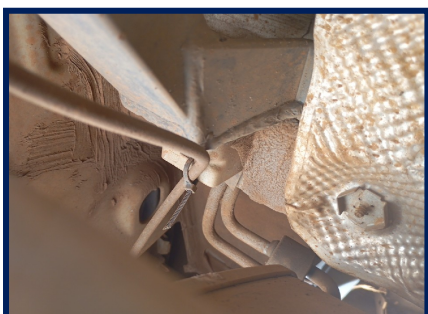
Longarina traseira/direita

| LONGARINA TRASEI. DIR. : | SEM AVARIAS APARENTES |

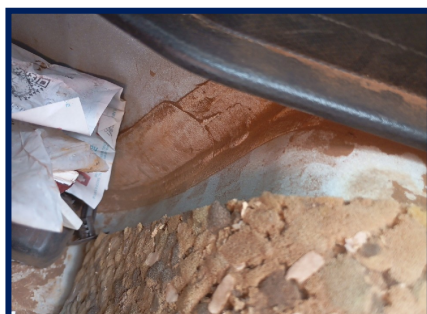
Junção Assoalho/Painel Tras

| PAINEL TRASEIRO . : | SEM AVARIAS APARENTES |

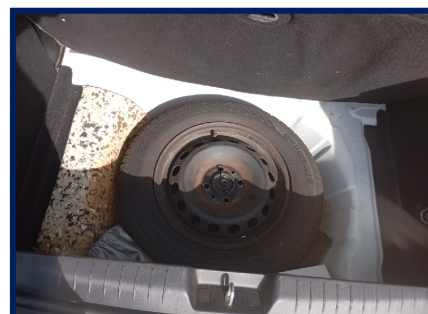
Assoalho Int. Portamalas

| ASSOALHO DO PORTAMALAS / CAÇAMBA . : | SEM AVARIAS APARENTES (ÁREA VISÍVEL) |

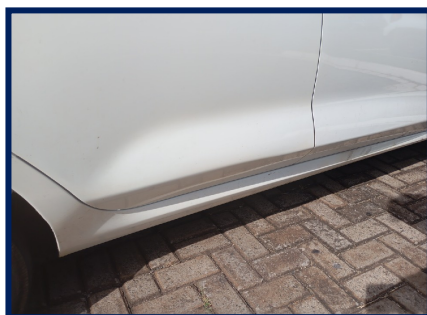
CAIXA DE AR DIR.

| CAIXA DE AR DIREITA . : | SEM AVARIAS APARENTES |
