**APROVADO**

**TIPO VEÍCULO:** Automóvel  
**MARCA/MODELO:** FIAT/FIAT/STRADA ENDURANCE CS  
**ANO FAB/MOD:** 2023/  
**CHASSI:** 9BD281A2DPYY83784  
**MOTOR:** 463506274882865  
**CÂMBIO:**

## FIAT/STRADA ENDURANCE CS SIC8D29

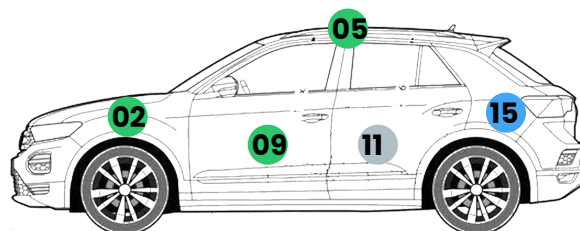
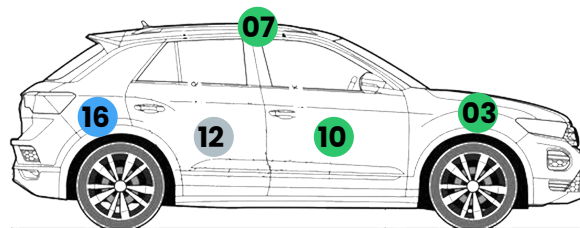
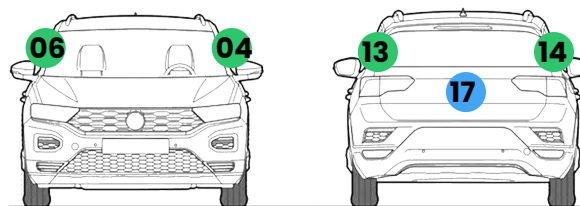
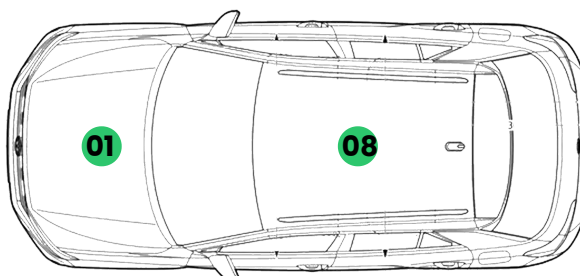
✓ Reparo de funilaria e pintura

No ato da perícia veículo encontra-se com reparo de funilaria e pintura na folha externa da lateral traseira de ambos os lados.

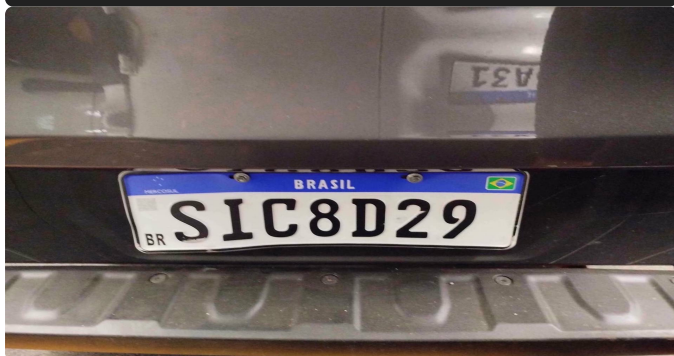
**Placa Traseira**

- ✓ Placas sem vestígios de adulteração

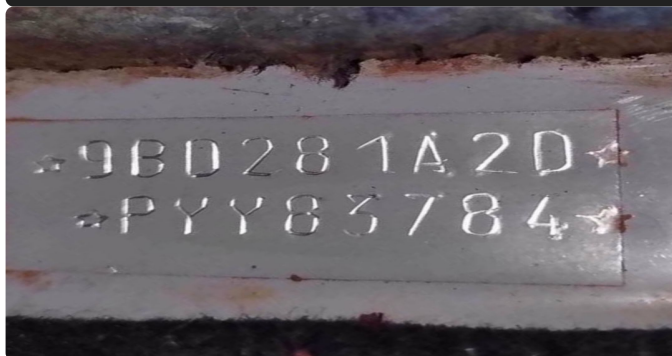
**Gravação do Chassi**

- ✓ Numeração dentro dos padrões do fabricante e é a mesma que consta cadastrada na BIN.

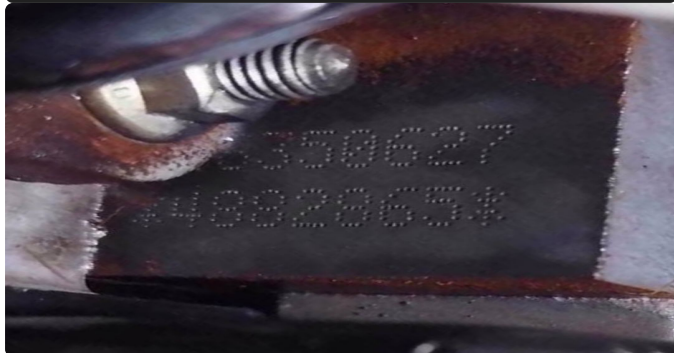
**Gravação do Motor**

- ✓ Numeração dentro dos padrões do fabricante e é a mesma que consta cadastrada na BIN.

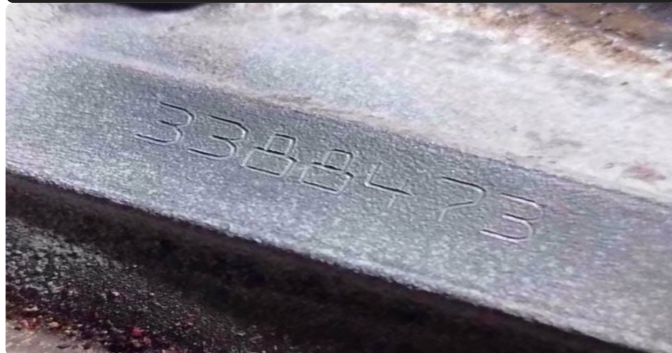
**Gravação do Câmbio**

- ✓ Numeração dentro dos padrões do fabricante.

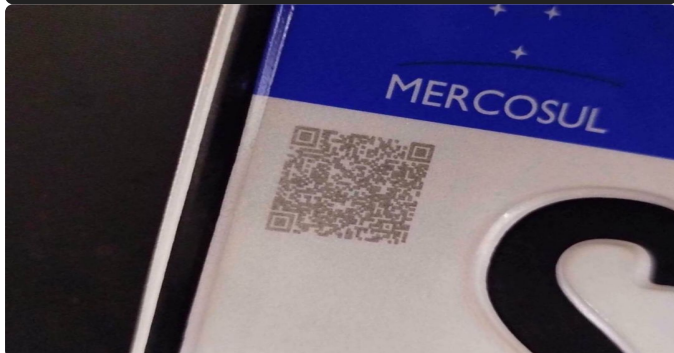
**Lacre /QR code**

- ✓ Veículo emplacado de acordo o padrão MERCOSUL (Sendo dispensada da utilização do lacre de segurança as placas que possuam tecnologia que permita a identificação do veículo).

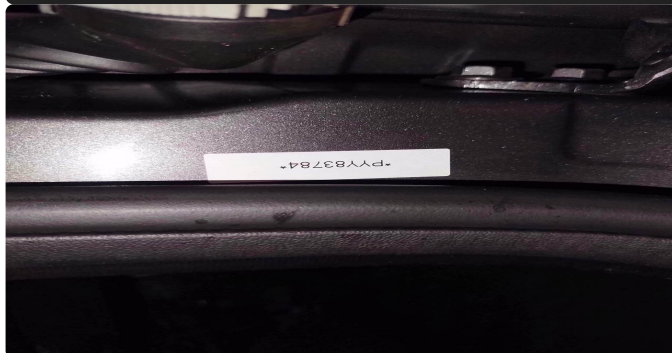
**Eta/VIS do batente da porta**

- ✓ Original

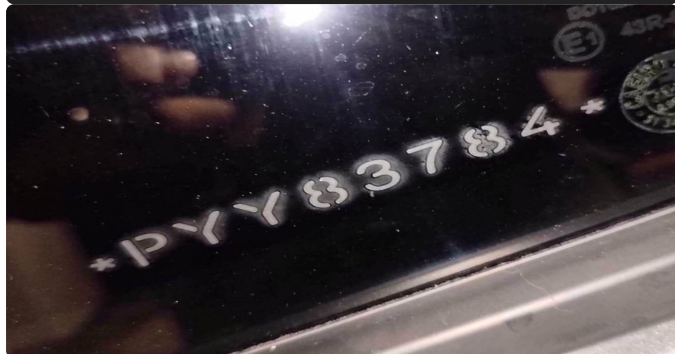
**Gravação do VIS no vidro**

- ✓ Original Dentro do Padrão

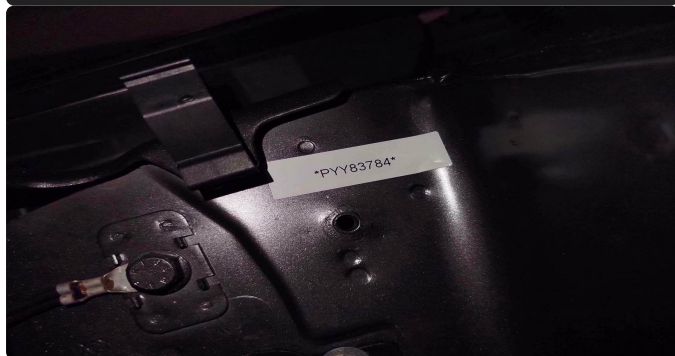
**Eta/VIS do compartimento do motor**

- ✓ Original
