## APRESENTAÇÃO

| NO. LAUDO: | 5478111 |

| MARCA: | VOLKSWAGEN |
| MODELO: | GOL 1.0 |

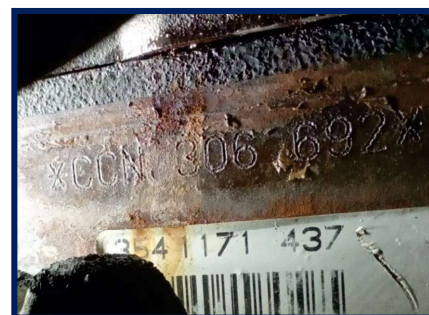
Motor

DENTRO DOS PADRÕES HABITUAIS DO FABRICANTE

É A MESMA QUE CONSTA NA BIN OU CRLV

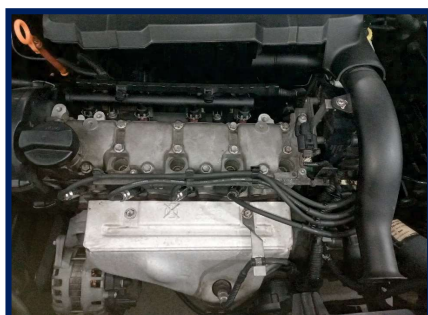
Câmbio

NUMERAÇÃO OBSTRUÍDA (ITEM EXCLUÍDO DO PARECER)

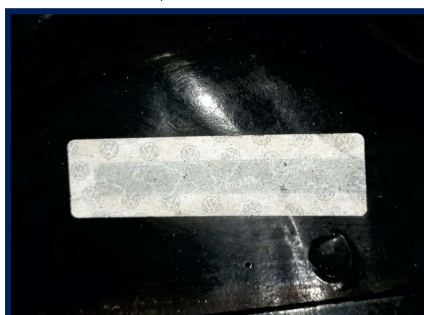
Etiqueta ETA Motor

ETA MOTOR : ETA DENTRO DOS PADRÕES / NUMERAÇÃO COINCIDE COM O CHASSI

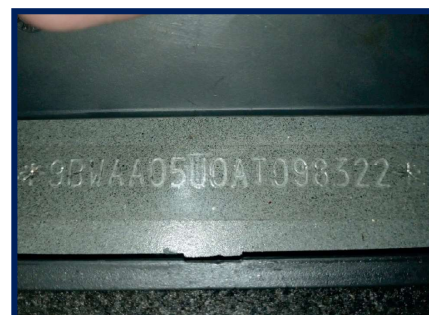
Chassi

NUMERAÇÃO IDENTIFICADORA : DENTRO DOS PADRÕES HABITUAIS DO FABRICANTE

CHAPA SUPORTE : REGIÃO ÍNTEGRA

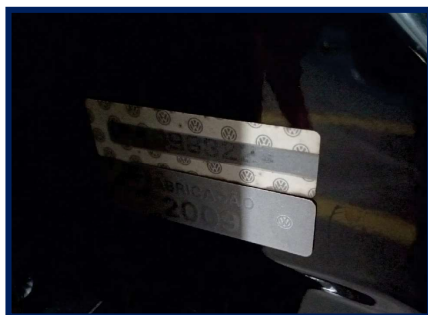
Foto eta coluna

ETA BATENTE DA PORTA : ETA DENTRO DOS PADRÕES / NUMERAÇÃO COINCIDE COM O CHASSI

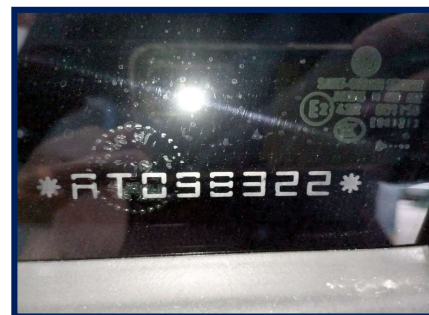
Gravação do vidro

| PARABRISA : | GRAVAÇÃO ORIGINAL / COINCIDE COM O CHASSI |

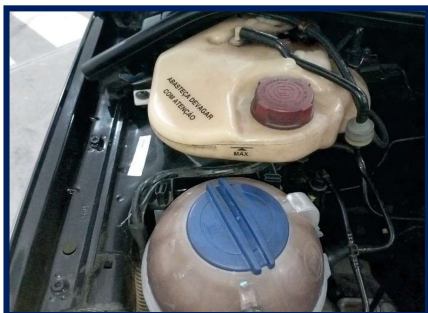
Torre amort diant/direita

| TORRE DO AMORTECEDOR DIANTEI. DIR. : | SEM AVARIAS APARENTES |

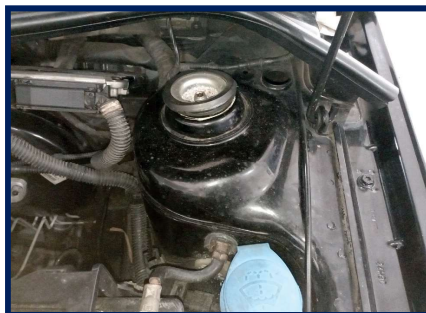
Torre amort diant/esquer

| TORRE DO AMORTECEDOR DIANTEI. ESQ. : | SEM AVARIAS APARENTES |

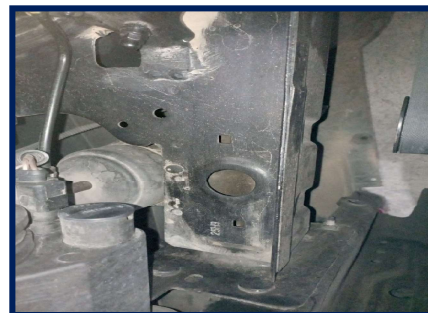
Longarina dianti/direita

| LONGARINA DIANTEI. DIR. : | SEM AVARIAS APARENTES |

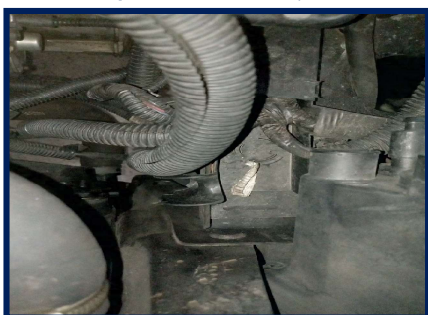
Longarina dianteira/esquerda

| LONGARINA DIANTEI. ESQ. : | SEM AVARIAS APARENTES |

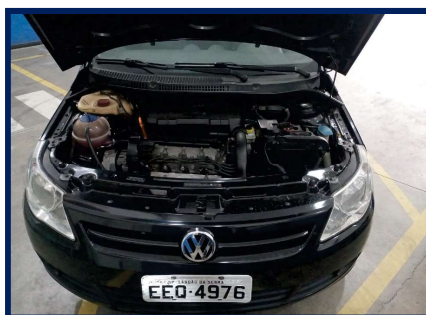
Painel Dianteiro

| PAINEL DIANT. INF./SUP. OU ALMA DO PARACHOQUE: | AMASSADO |

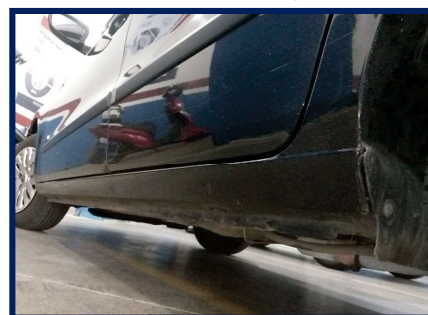
Caixa De Ar Esq

| CAIXA DE AR ESQUERDA . : | SEM AVARIAS APARENTES |

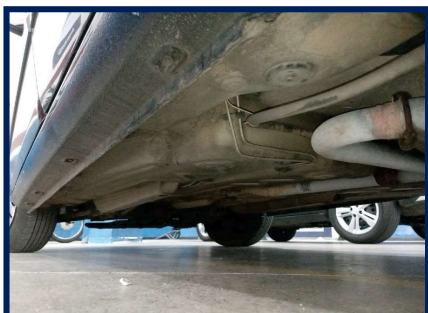
Assoalho Central

| ASSOALHO DO MONOBLOCO (HABITÁCULO, ÁREA VISÍVEL) . : | SEM AVARIAS APARENTES (ÁREA VISÍVEL) |

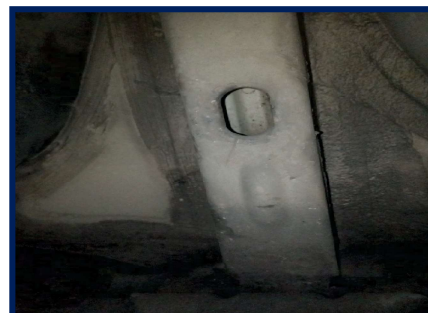
Longarina traseira/esquerda

| LONGARINA TRASEI. ESQ. : | SEM AVARIAS APARENTES |

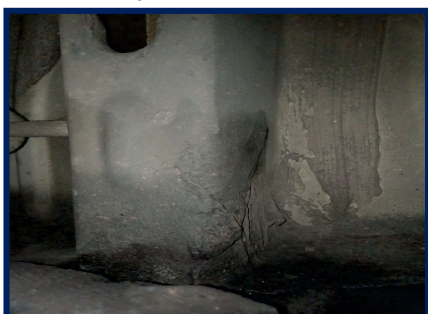
Longarina traseira/direita

| LONGARINA TRASEI. DIR. : | SEM AVARIAS APARENTES |

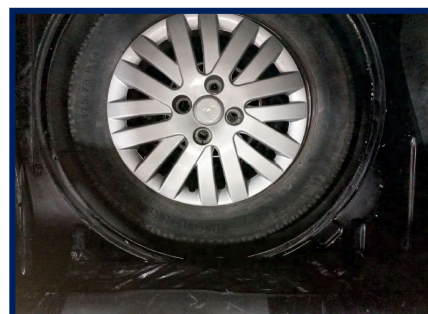
Assoalho Int. Portamalas

| ASSOALHO DO PORTAMALAS / CAÇAMBA . : | SEM AVARIAS APARENTES (ÁREA VISÍVEL) |

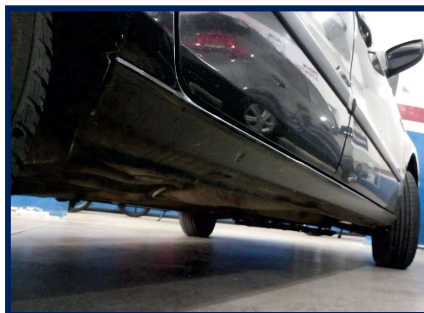
CAIXA DE AR DIR.

| CAIXA DE AR DIREITA . : | SEM AVARIAS APARENTES |
