# LAUDO CAUTELAR

**AXS6C33**

Modelo:  
**500**

Fabricante:  
**FIAT**

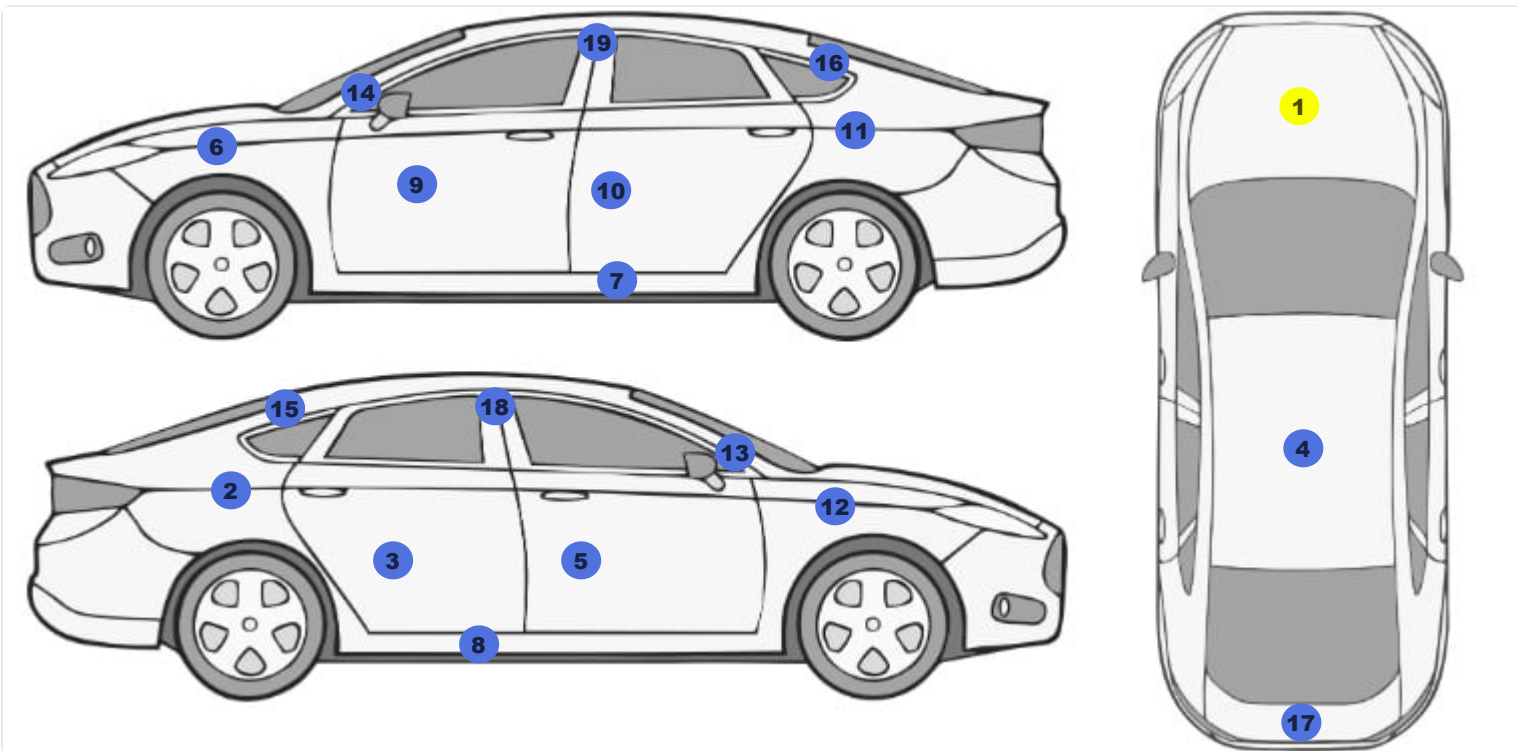
| Peça | Espessura (μ) Mín/Max | Análise | Peça | Espessura (μ) Mín/Max | Análise |
|---|---|---|---|---|---|
| 1 - Capô | | ● | 2 - Lateral Traseira Direita | | ● |

VEICULO EXAMINADO POSSUI: REPINTURA NO CAPO

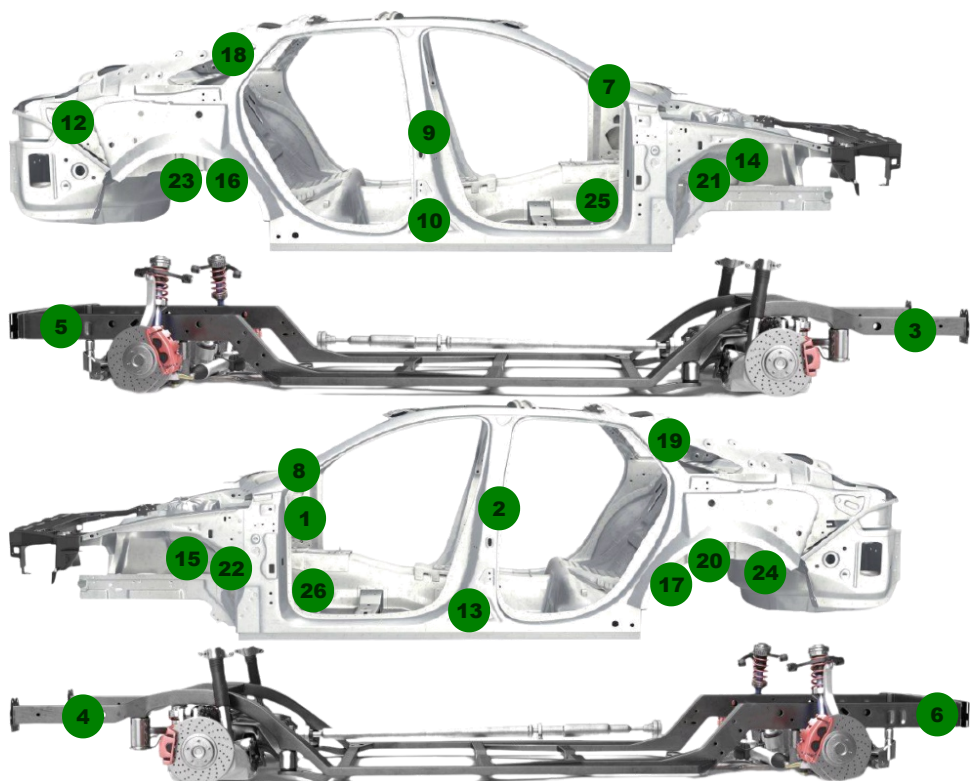
Original/Dentro dos padrões do fabricante.

Sem vestígios aparentes de adulteração.

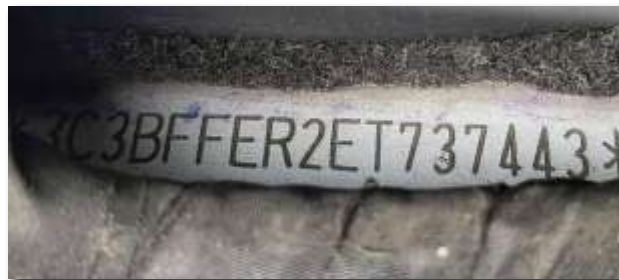
- **Chassi**- Gravação sem vestígios aparentes de adulteração e dentro dos padrões do fabricante.

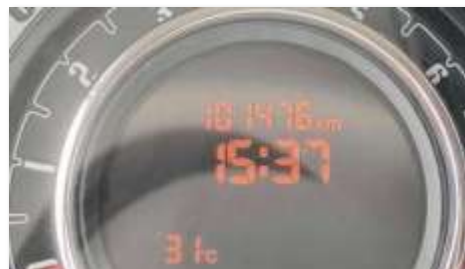
Hodômetro

Registro do hodômetro fotografado.

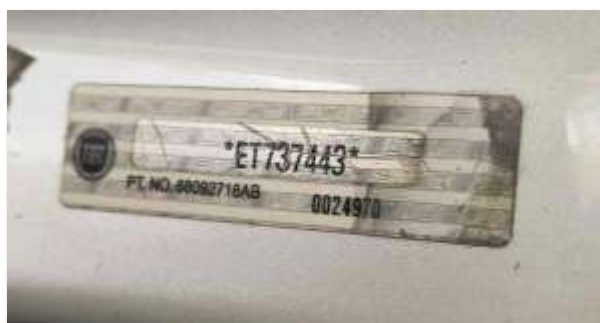
ETIQUETA ETA BATENTE DA PORTA

Original/Dentro dos padrões do fabricante.

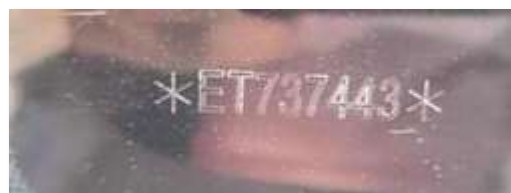
GRAVAÇÃO DO VIDRO DIANTEIRO (PARA-BRISAS)

Original/Dentro dos padrões do fabricante.
