TUCURUVI - SP

EUZ5428

DADOS DO VEÍCULO

N° VISTORIA: 3960083
 N° CHASSI: 3N1BC1CDXCL352307
 N° MOTOR: MR18703635H
 PLACA: EUZ5428
 MARCA: NISSAN
 MODELO: I/NISSAN TIDA 18SL FLEX

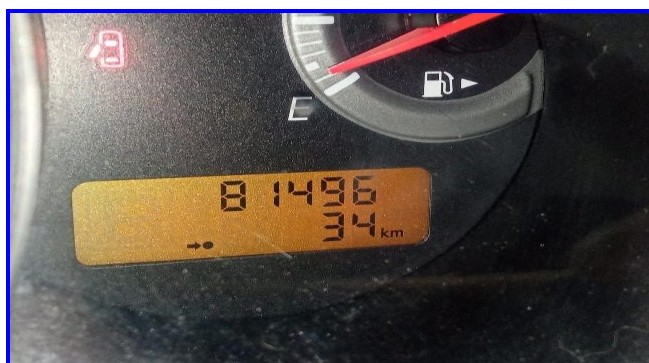
HODÔMETRO KM

✓ 03-QUILOMETRAGEM REGISTRADA SOMENTE POR FOTO -A-

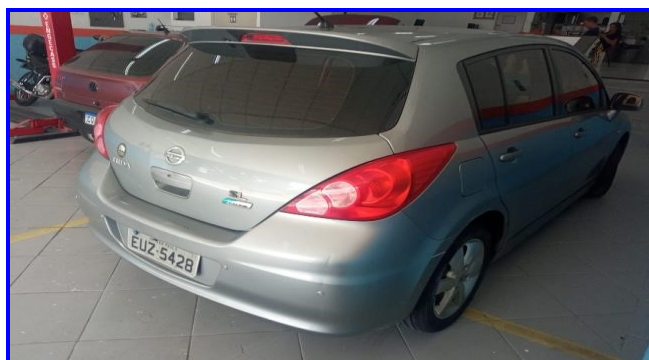
GRAVAÇÃO DOS VIDROS

✓ Dentro dos padrões / Original

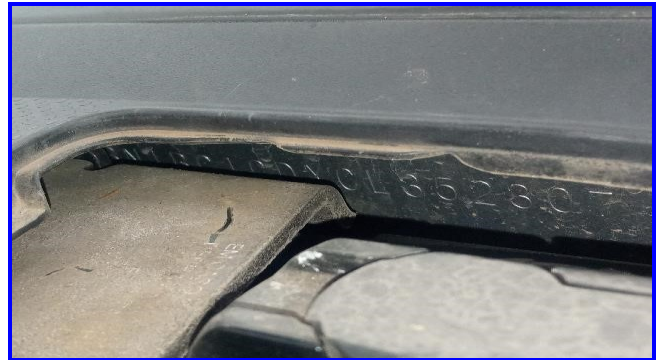
CHASSI

✓ 14 Conjunto Chapa suporte/Numeração dentro dos padrões do fabricante

✓ 15 Numeração cadastrada nas bases BIN e/ou ESTADUAL, coincide com a numeração gravada no veículo

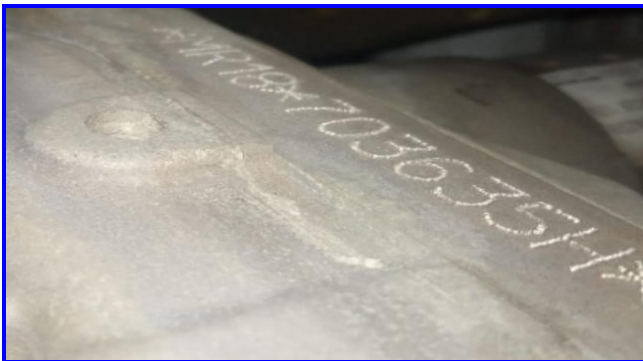
MOTOR

✓ 11 Numeração do motor cadastradas nas bases BIN e/ou ESTADUAL, coincide c/ numeração do motor instalado no veículo

✓ 18 Conjunto BASE/NUMERAÇÃO de motor dentro dos padrões do fabricante

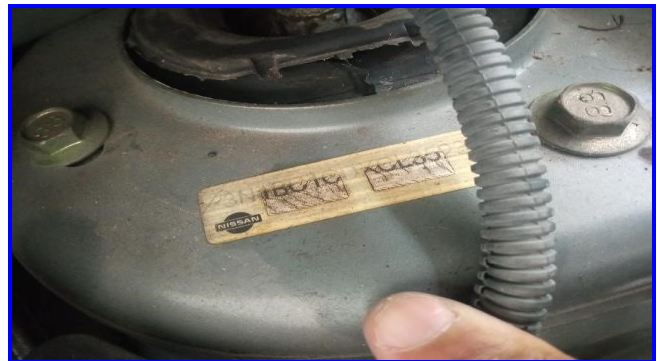
ETIQUETA DO MOTOR

✓ Original

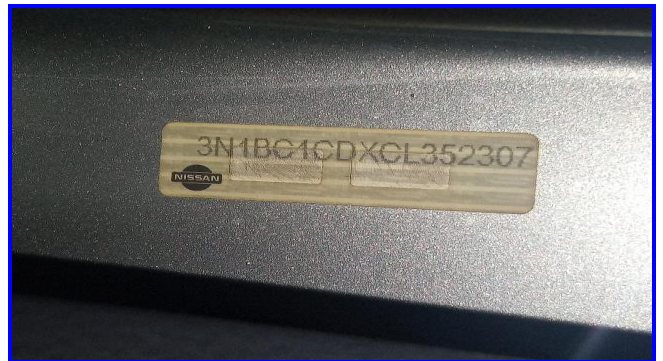
ETIQUETA VIS COLUNA

✓ Original

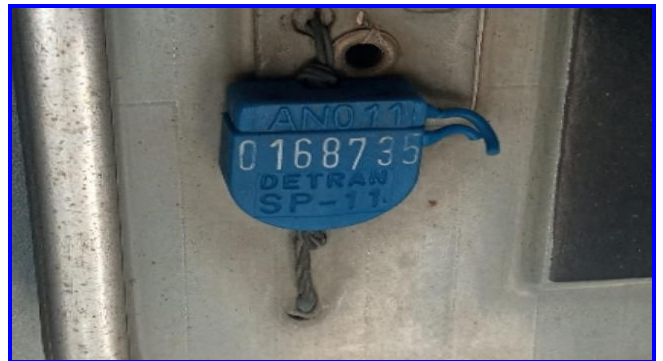
LACRE DA PLACA

✓ 15-Conjunto placa/QR Codes (OK)

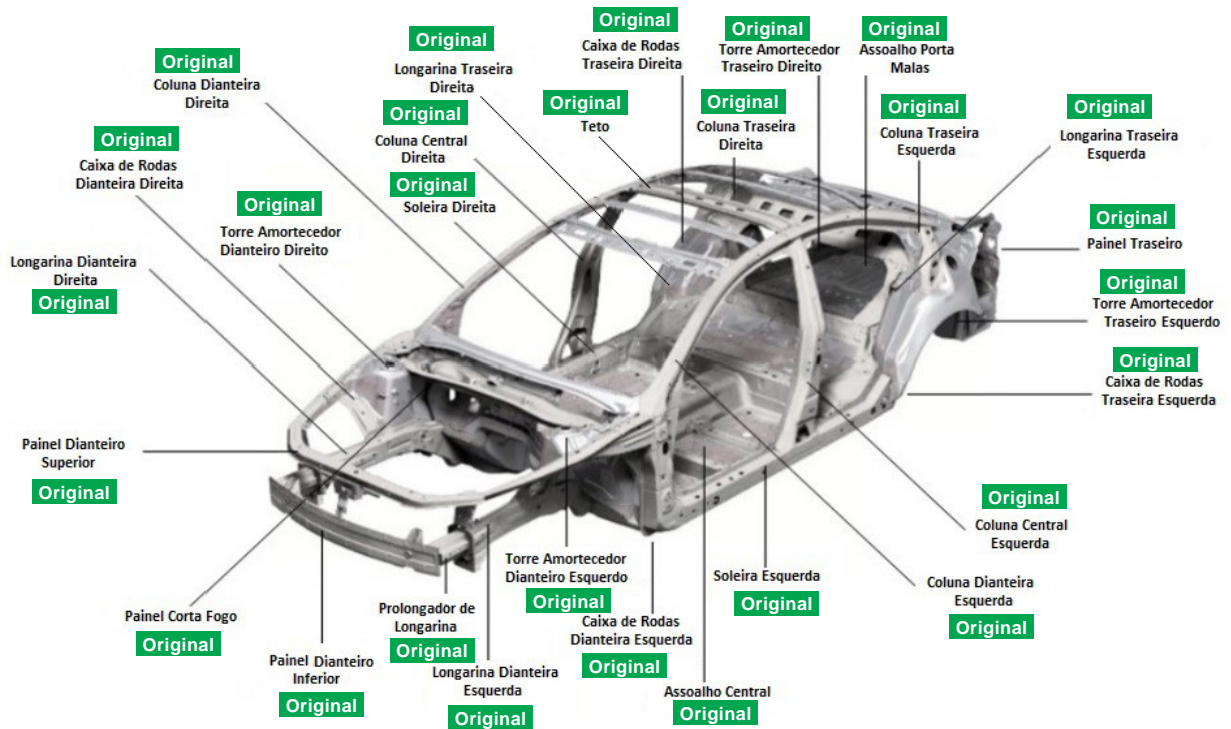
ORIGINALIDADE ESTRUTURAL

☐ 1001 Não possui vestígios aparentes de avarias, cortes e/ou reparos nas partes estruturais da carroçaria.
