## DADOS GERAIS DO VEÍCULO

| NO. LAUDO: | 5347567 |
| MARCA: | VOLKSWAGEN |
| MODELO: | POLO CL AB |

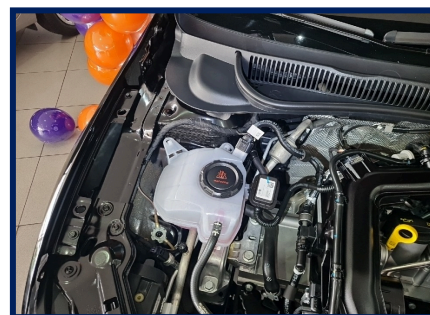
Torre amort diant/direita

TORRE DO AMORTECEDOR DIANTEI. DIR. : SEM AVARIAS APARENTES

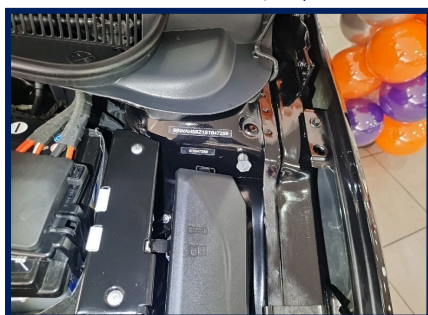
Torre amort diant/esquer

TORRE DO AMORTECEDOR DIANTEI. ESQ. : SEM AVARIAS APARENTES

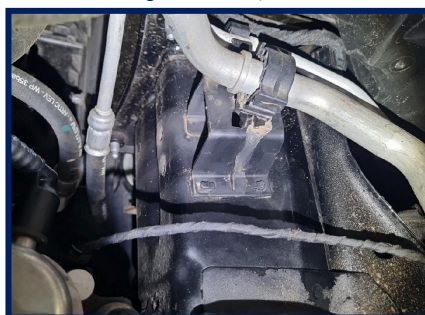
Longarina dianti/direita

LONGARINA DIANTEI. DIR : SEM AVARIAS APARENTES

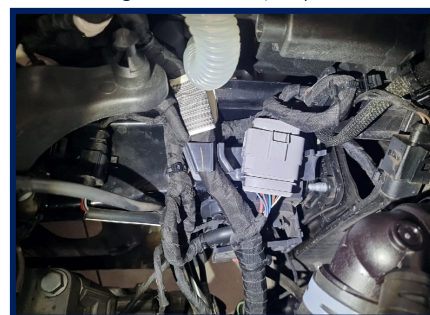
Longarina dianteira/esquerda

LONGARINA DIANTEI. ESQ. : SEM AVARIAS APARENTES

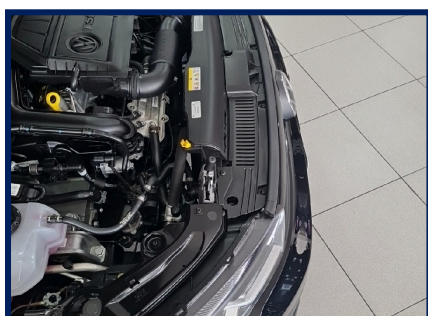
Painel Dianteiro

PAINEL DIANT. INF./SUP. OU ALMA DO PARACHOQUE: SEM AVARIAS APARENTES

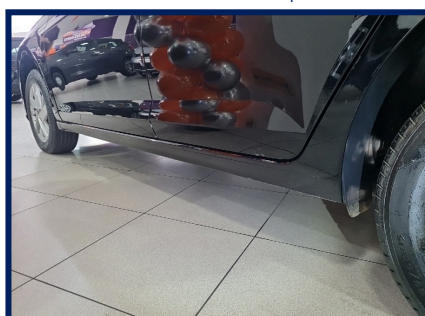
Caixa De Ar Esq

CAIXA DE AR ESQUERDA AMASSADA.

| CAIXA DE AR ESQUERDA . : | AMASSADO/AVARIADO |

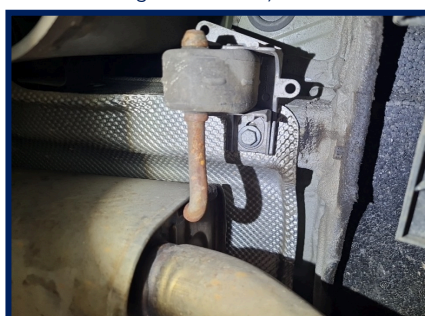
Longarina traseira/direita

LONGARINA TRASEI. DIR. : SEM AVARIAS APARENTES

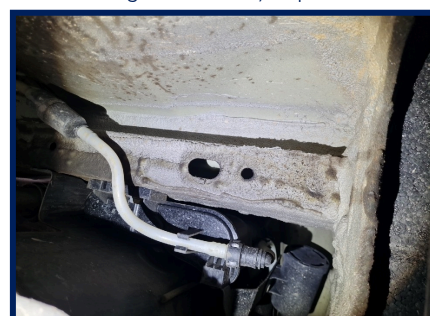
Longarina traseira/esquerda

LONGARINA TRASEI. ESQ. : SEM AVARIAS APARENTES

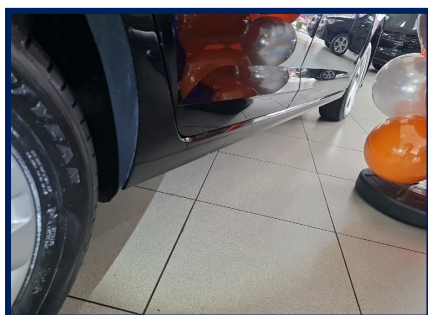
CAIXA DE AR DIR.

| CAIXA DE AR DIREITA . : | SEM AVARIAS APARENTES |

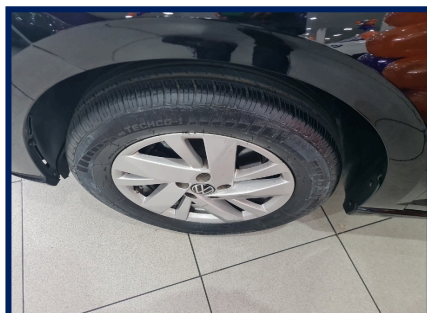
PNEU/RODA DIANT. ESQ

| PNEU DIANTEIRO ESQUERDO : | EM BOAS CONDIÇÕES (TWI IGUAL OU MAIOR QUE 1,6 MM) |

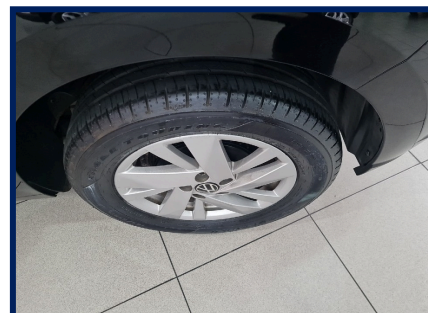
PNEU/RODA TRAS. ESQ

| PNEU TRASEIRO ESQUERDO : | EM BOAS CONDIÇÕES (TWI IGUAL OU MAIOR QUE 1,6 MM) |

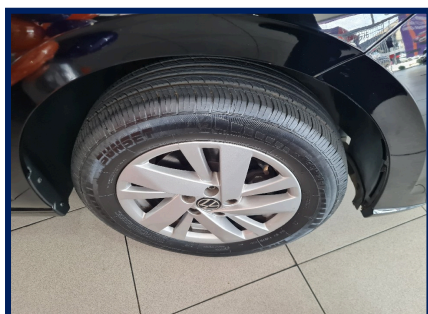
PNEU/RODA DIANT. DIR

| PNEU DIANTEIRO DIREITO : | EM BOAS CONDIÇÕES (TWI IGUAL OU MAIOR QUE 1,6 MM) |

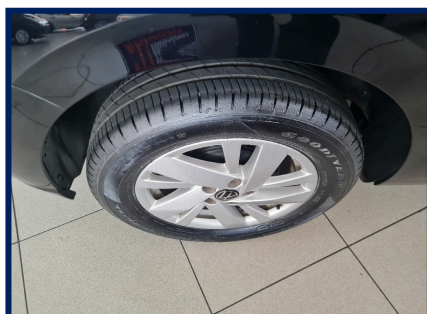
Pneus/Rodas Traseiro Dir.

| PNEU TRASEIRO DIREITO : | EM BOAS CONDIÇÕES (TWI IGUAL OU MAIOR QUE 1,6 MM) |

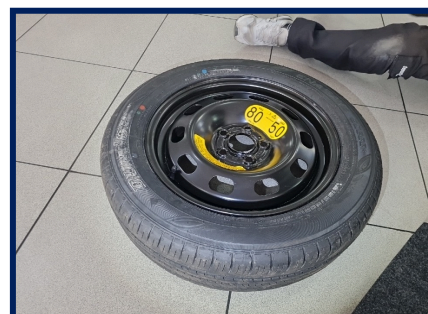
Pneu Estepe

| PNEU ESTEPE : | EM BOAS CONDIÇÕES (TWI IGUAL OU MAIOR QUE 1,6 MM) |
