DADOS DA PESQUISA		DADOS COLETADOS	
TIPO VEÍCULO:	Automóvel	RENAVAM:	01408898745
MARCA/MODELO:	FIAT/STRADA/ ENDURAN CS13	CATEGORIA:	PARTICULAR
ANO FAB/MOD:	2024/2025	CAPACIDADE:	0,72
CHASSI:	9BD281AJHSYG35597	MUNICÍPIO/UF:	BELO HORIZONTE/MG
MOTOR:	463555779105554	CILINDRADA:	1332
CÂMBIO:		POTÊNCIA:	107
		CRLV:	
		HODÔMETRO:	44041
		CHASSI:	9BD281AJHSYG35597
		MOTOR:	463555779105554
		CÂMBIO:	3981798
		MUNICÍPIO/UF:	/

FIAT/STRADA ENDURAN CS13
TCW7F64

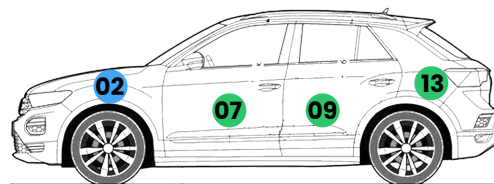
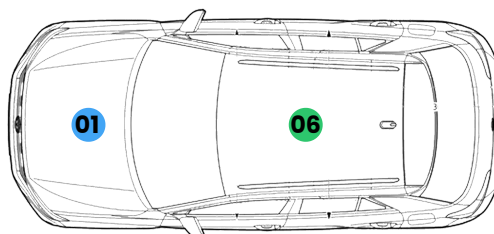
ANÁLISE DE PINTURA

1 - Capô

Repintura

2 - Para lama dianteiro esquerdo

3 - Para lama dianteiro direito

15 - Tampa do porta malas

Reparos de funilaria e pintura

No ato da vistoria, o veículo encontra-se com o vidro do parabrisa substituído com gravação. Reparo de funilaria e pintura em algumas peças da carroceria conforme o croqui.

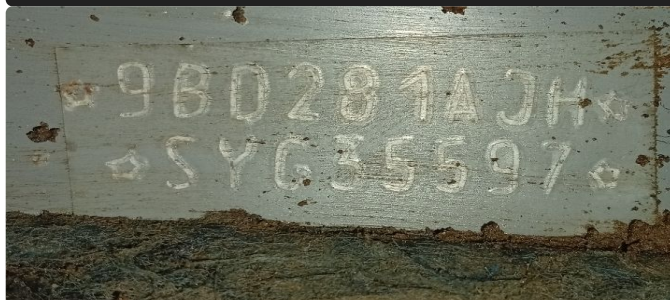
Gravação do Chassi

Dentro dos padrões do fabricante.

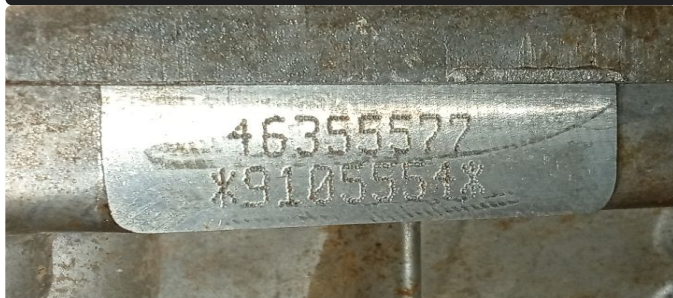
Gravação do Motor

Dentro dos padrões do fabricante.

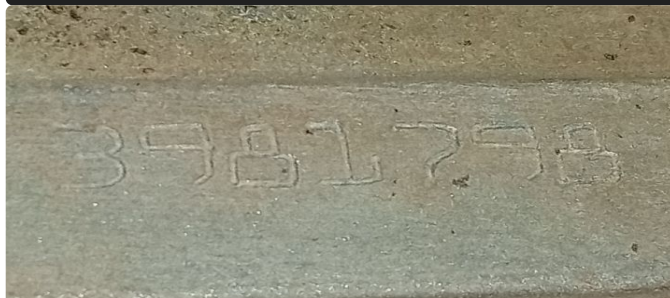
Gravação do Câmbio

Dentro dos padrões do fabricante.

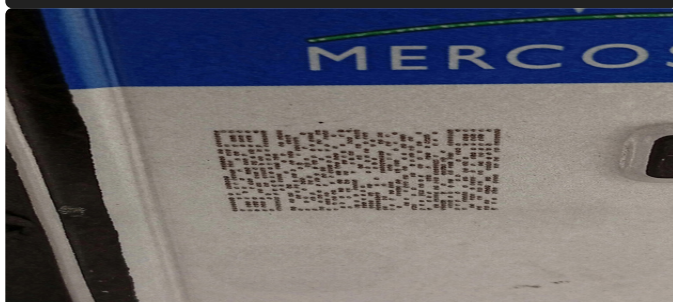
Lacre /QR code

Lacre sem vestígios de violação.

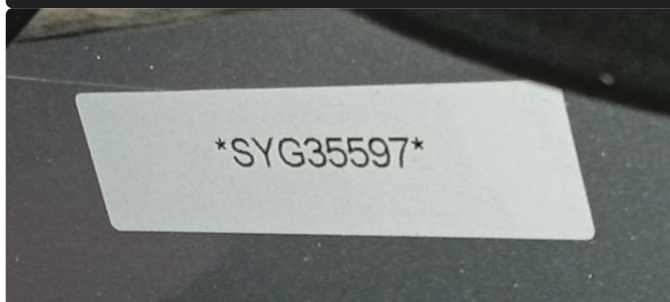
Etiqueta Coluna

Dentro dos padrões do fabricante.

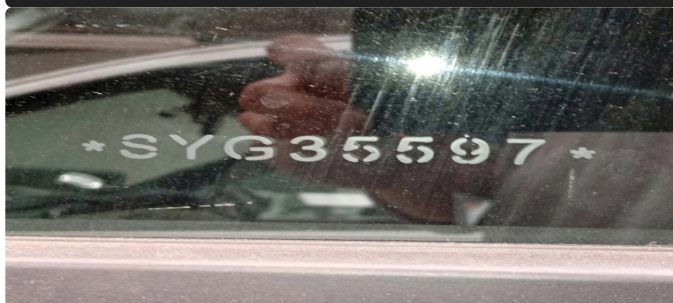
Gravação do VIS no vidro

Vidro dianteiro (para brisa)

Não original/outro tipo.

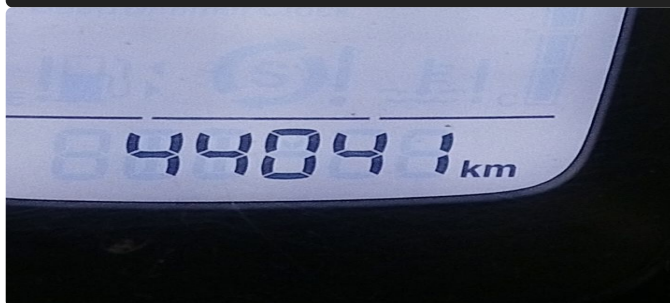
Hodômetro

Conforme a foto registrada

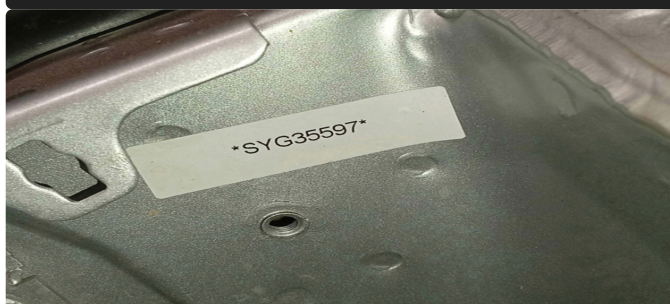
Eta Motor

Dentro dos padrões do fabricante.
