DATA:	02/06/2026 12:02:53	STATUS:	APROVADO
CLIENTE:	PARTICULAR RIO	Nº DA VISTORIA:	4028841
UNIDADE:	VISÃO TOTAL BARRA DA TIJUCA	VISTORIADOR:	EDUARDO AUGUSTO DE LIMA PROSDOCIMI

FABRICANTE/MARCA:	GM	MODELO/VERSÃO:	CHEVROLET/CRUZE LT HB
ANO FAB./MODELO:	2012/2013	COR:	BRANCA
PLACA:	EUP8D80	CIDADE:	RIO DE JANEIRO
Nº DO CHASSI NO VEÍC.:	9BGPB68M0DB215215	Nº DO MOTOR NO VEÍC.:	LFH122715837
Nº DO CHASSI NA BIN:	9BGPB68M0DB215215	Nº DO MOTOR NA BIN:	LFH122715837
Nº DO CHASSI NO CRLV:	9BGPB68M0DB215215	Nº DO MOTOR NO CRLV:	LFH122715837
Nº DO CÂMBIO NO VEÍC.:	R2242A2640	COMBUSTÍVEL:	ALCOOL/GASOLINA
Nº DO CÂMBIO NA BIN:	R2242A2640	KM:	134363

FOTOGRAFIAS DA VISTORIA: 4028841

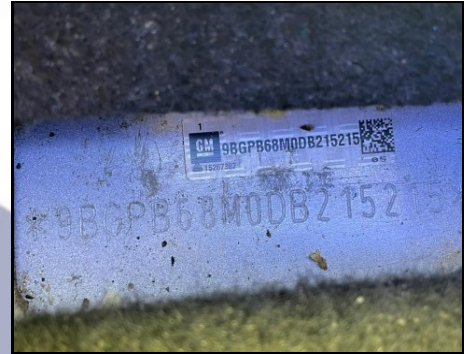
CHASSI

310-Numeração é a mesma que consta cadastrada no bin

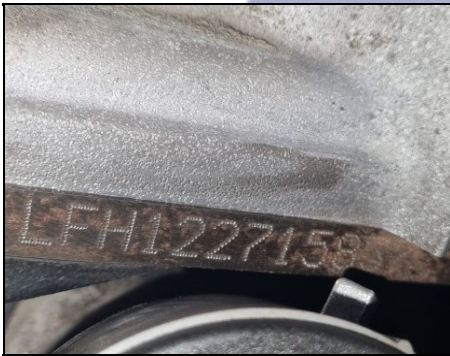
MOTOR

217-Numeração registrada na bin, coincide c/ a numeração que consta no motor.

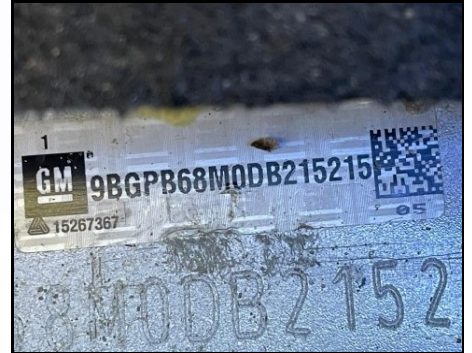
ETIQUETA ASSOALHO

526-Não obrigatória

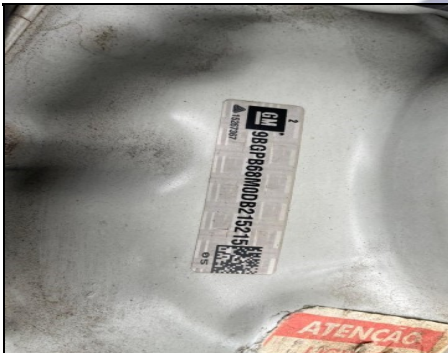
ETIQUETA\_VIS\_MOTOR

501-Original
