## APRESENTAÇÃO

| NO. LAUDO: | 5660809 |

| MODELO: | FOX HL MFV |
| PLACA: | GEO9F28 |

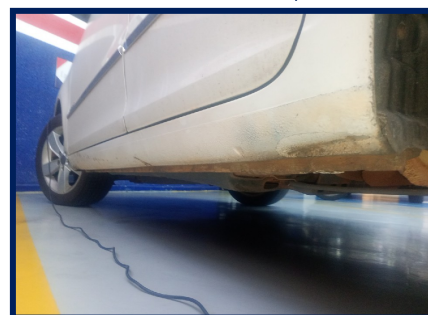
Caixa De Ar Esq

| CAIXA DE AR ESQUERDA . : | AMASSADO/AVARIADO |

CAIXA DE AR ESQUERDA AMASSADA.
