## DADOS GERAIS

| NO. LAUDO: | 6075728 |

| MODELO: | RAV4 25L 4X4 |
| PLACA: | QBR5B06 |

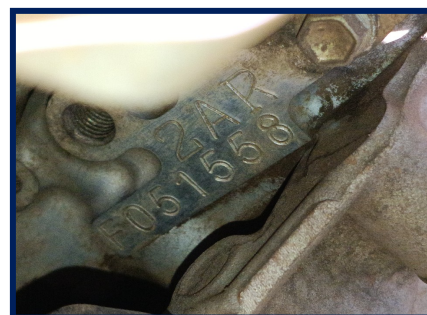
Motor

| DENTRO DOS PADRÕES HABITUAIS DO FABRICANTE |
| É A MESMA QUE CONSTA NA BIN OU CRLV |

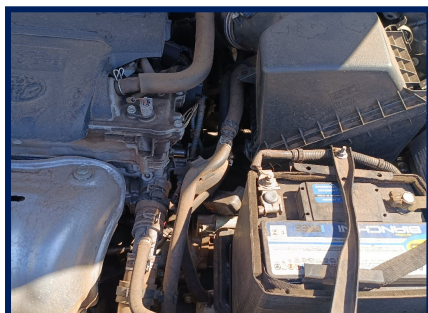
Câmbio

| NUMERAÇÃO OBSTRUÍDA (ITEM EXCLUÍDO DO PARECER) |

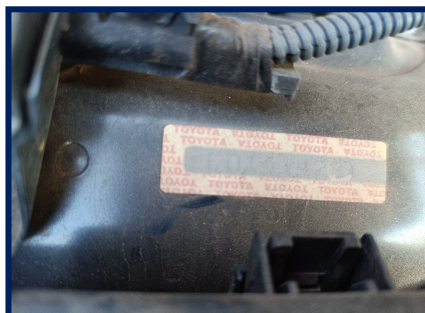
Etiqueta ETA Motor

| ETA MOTOR : | ETA DENTRO DOS PADRÕES / NUMERAÇÃO COINCIDE COM O CHASSI |

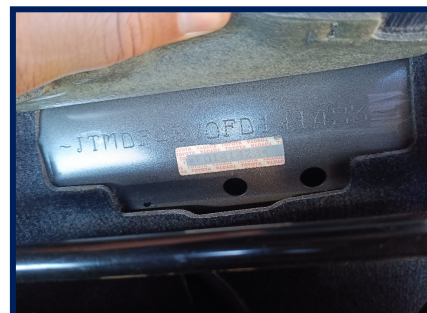
Chassi

| NUMERAÇÃO IDENTIFICADORA : | DENTRO DOS PADRÕES HABITUAIS DO FABRICANTE |
| CHAPA SUPORTE : | REGIÃO ÍNTEGRA |

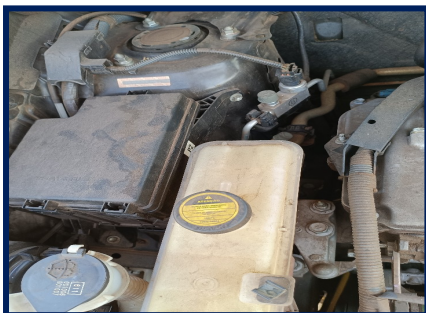
Torre amort diant/direita

| TORRE DO AMORTECEDOR DIANTEI. DIR. : | SEM AVARIAS APARENTES |

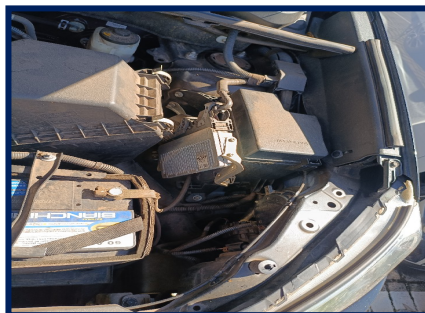
Torre amort diant/esquer

| TORRE DO AMORTECEDOR DIANTEI. ESQ. : | SEM AVARIAS APARENTES |

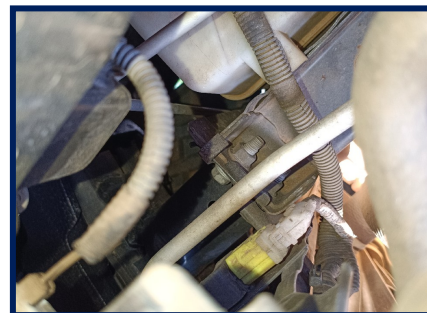
Longarina dianti/direita

| LONGARINA DIANTEI. DIR. : | SEM AVARIAS APARENTES |

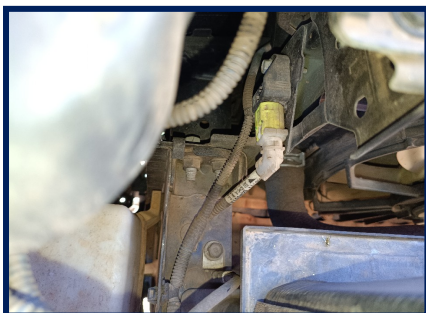
Longarina dianteira/esquerda

| LONGARINA DIANTEI. ESQ. : | SEM AVARIAS APARENTES |

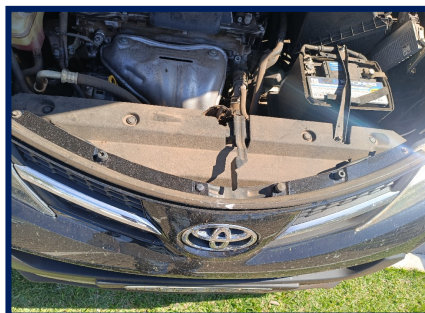
Painel Dianteiro

| PAINEL DIANT. INF./SUP. OU ALMA DO PARACHOQUE: | SEM AVARIAS APARENTES |

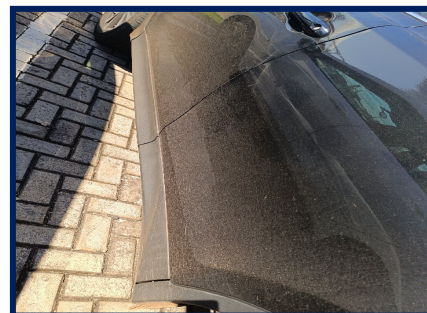
Caixa De Ar Esq

| CAIXA DE AR ESQUERDA . : | SEM AVARIAS APARENTES |

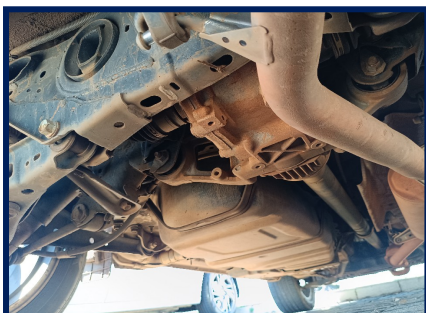
Assoalho Central

| ASSOALHO DO MONOBLOCO (HABITÁCULO, ÁREA VISÍVEL) . : | SEM AVARIAS APARENTES (ÁREA VISÍVEL) |

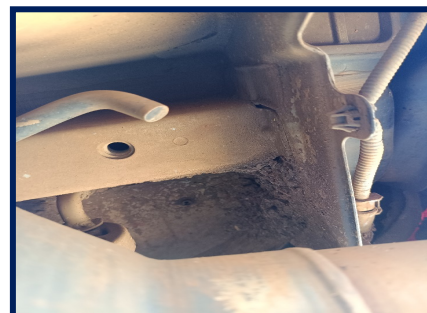
Longarina traseira/esquerda

| LONGARINA TRASEI. ESQ. : | SEM AVARIAS APARENTES |

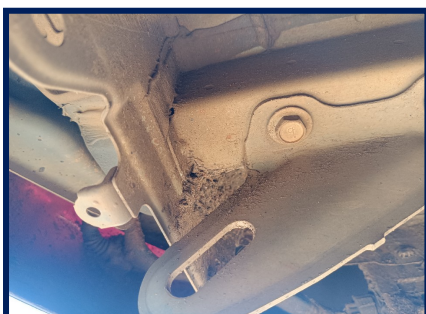
Longarina traseira/direita

| LONGARINA TRASEI. DIR. : | SEM AVARIAS APARENTES |

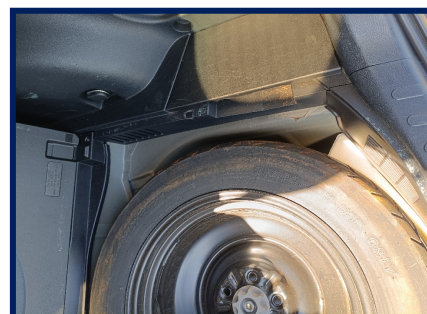
Assoalho Int. Portamalas

| ASSOALHO DO PORTAMALAS / CAÇAMBA . : | SEM AVARIAS APARENTES (ÁREA VISÍVEL) |

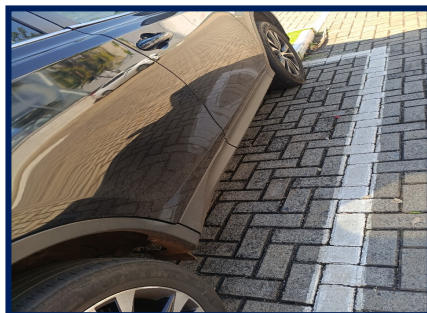
CAIXA DE AR DIR.

| CAIXA DE AR DIREITA . : | SEM AVARIAS APARENTES |
