STRADA ENDURANCE CS

| Placa: GIF-5D68 | Marca/Modelo: FIAT / STRADA ENDURANCE CS | |

LAUDO Nº: SP057767195-21/2025

| NO. LAUDO: | 4513004 |

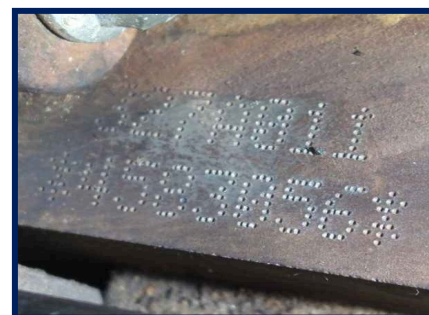
Motor

| DENTRO DOS PADRÕES HABITUAIS DO FABRICANTE |
| É A MESMA QUE CONSTA NA BIN OU CRLV |

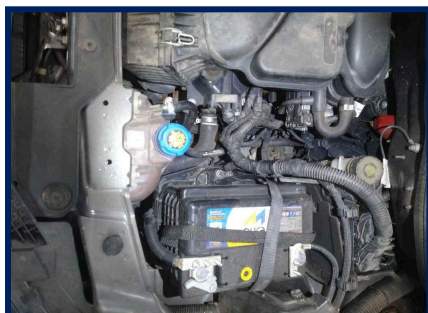
Câmbio

| NUMERAÇÃO OBSTRUÍDA (ITEM EXCLUÍDO DO PARECER) |

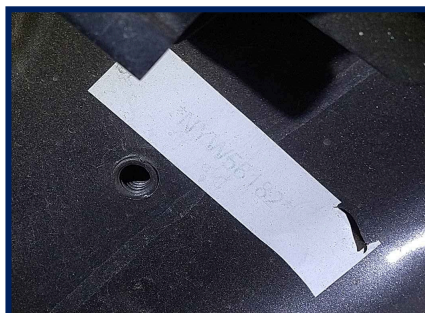
Etiqueta ETA Motor

| ETA MOTOR : | ETA DENTRO DOS PADRÕES / NUMERAÇÃO COINCIDE COM O CHASSI |

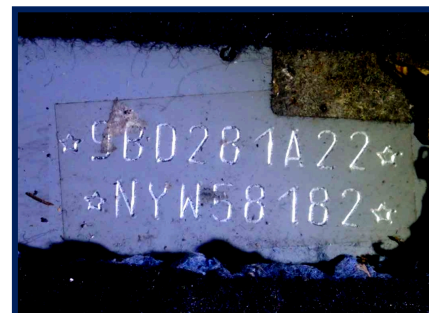
Chassi

| NUMERAÇÃO IDENTIFICADORA : | DENTRO DOS PADRÕES HABITUAIS DO FABRICANTE |
| CHAPA SUPORTE : | REGIÃO ÍNTEGRA |

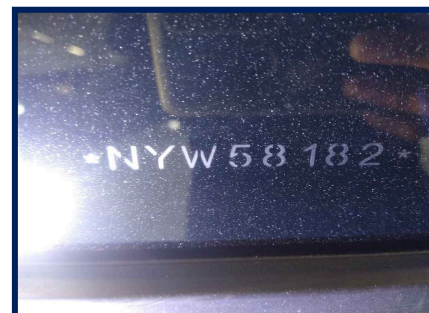
Gravação do vidro

| PARABRISA : | GRAVAÇÃO NÃO ORIGINAL / COINCIDE COM O CHASSI |

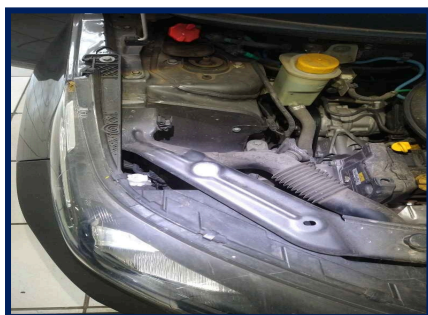
Torre amort diant/direita

| TORRE DO AMORTECEDOR DIANTEI. DIR. : | SEM AVARIAS APARENTES |

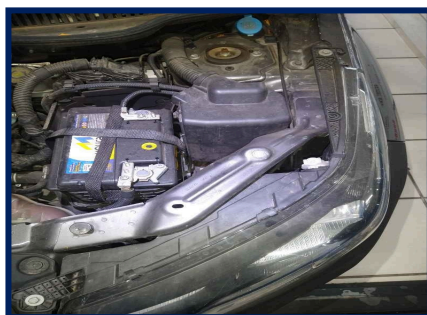
Torre amort diant/esquer

| TORRE DO AMORTECEDOR DIANTEI. ESQ. : | SEM AVARIAS APARENTES |

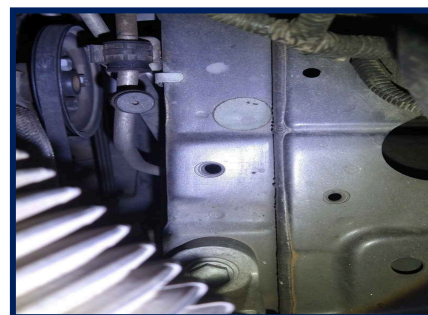
Longarina dianti/direita

| LONGARINA DIANTEI. DIR. : | HASTE REPARADA/AVARIADA |

PAINEL DIANTEIRO REPARADO - CRASHBOX DIANTEIRO REPARADO - HASTE DE FIXAÇÃO DA LONGARINA DIANTEIRA ESQUERDA E DIREITA AMBAS REPARADAS.

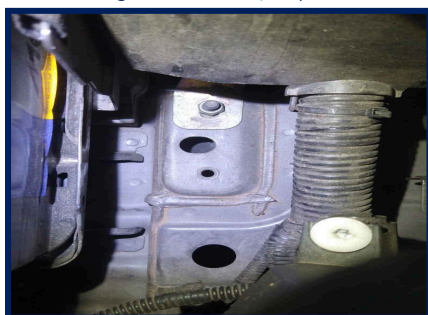
Longarina dianteira/esquerda

| LONGARINA DIANTEI. ESQ. : | HASTE REPARADA/AVARIADA |

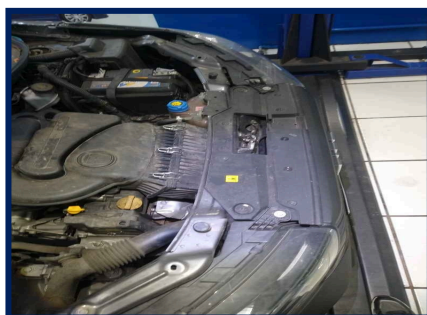
Painel Dianteiro

| PAINEL DIANT. INF./SUP. OU ALMA DO PARACHOQUE: | RECUPERADO |
| CRASHBOX/QUADRO DO RADIADOR (SOLDADO) . : | PEQUENA AVARIA/REPARO |

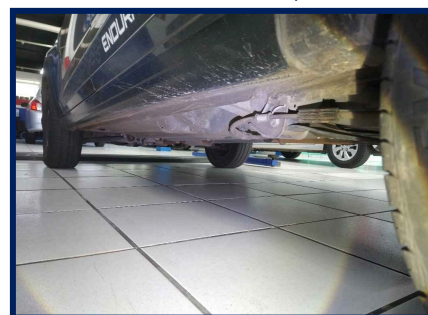
Caixa De Ar Esq

| CAIXA DE AR ESQUERDA. : | SEM AVARIAS APARENTES |

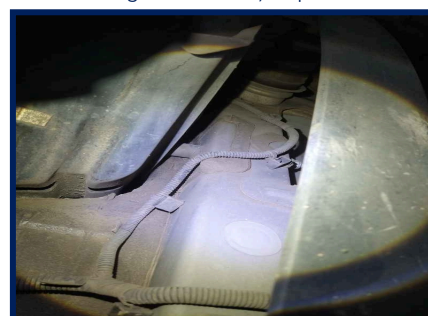
Longarina traseira/esquerda

| LONGARINA TRASEI. ESQ. : | SEM AVARIAS APARENTES |

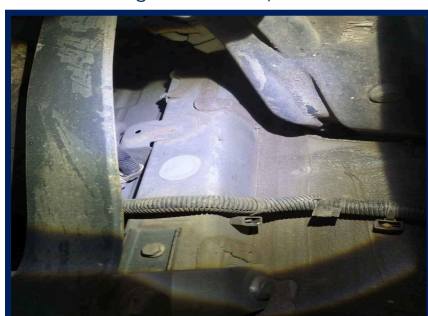
Longarina traseira/direita

| LONGARINA TRASEI. DIR. : | SEM AVARIAS APARENTES |

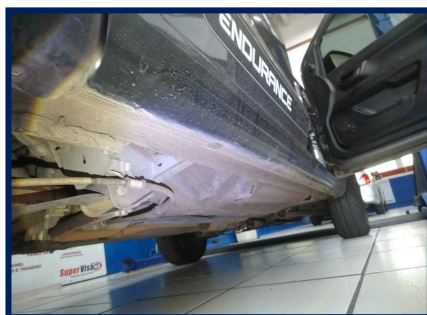
CAIXA DE AR DIR.

| CAIXA DE AR DIREITA. : | SEM AVARIAS APARENTES |
