Laudo N°: 78639

MARCA/MODELO: I/VW NOVO SPACEFOX HL SB

**PROCESSO FOTOGRÁFICO**

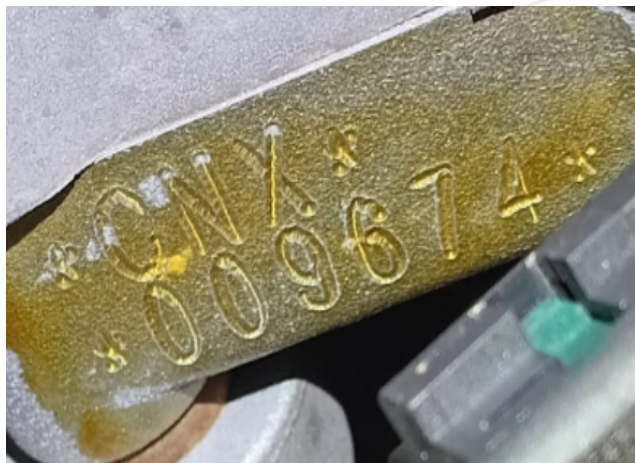
MOTOR

- 201 - Tipo de gravação dentro do padrão do fabricante.
  - 217 - Numeração registrada na BIN, coincide C/A numeração que consta no motor.
- **9. 400 - CONDIÇÃO DO NÚMERO DO CÂMBIO:**

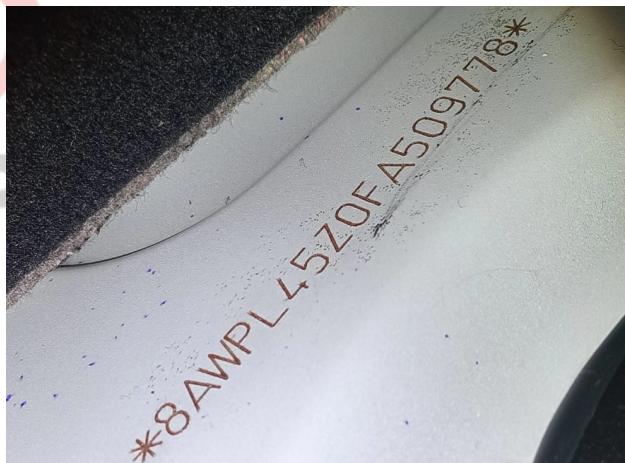
CHASSI

- **4. 300 - CONDIÇÃO DO NÚMERO DO CHASSI:**
  - 308 - Numeração dentro dos padrões do fabricante.
  - 310 - Numeração é a mesma que consta cadastrada na BIN.

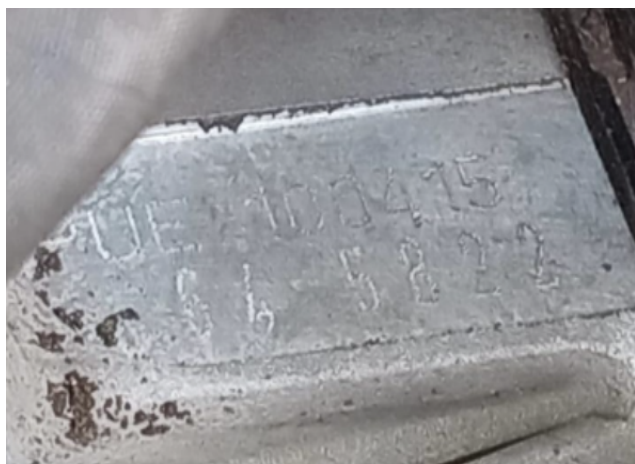
CÂMBIO

- 403 - Numeração dentro dos padrões do fabricante

- 408 - Numeração não cadastrada na BIN.
- **10. 100 - CONDIÇÃO DA PLACA:**
- 101 - Placa Mercosul - Em Conformidade.
- **11. 700 - CONDIÇÃO DA ESTRUTURA DA CARROÇARIA :**
- 701 - Não possui vestígio aparente de avaria, corte e ou reparo significativo nas partes estruturais da carroçaria.
- **12. 701 - CONDIÇÃO DO VEÍCULO:**
- 003 - Veículo sem apontamento de leilão
- 004 - Veículo sem apontamento de sinistros

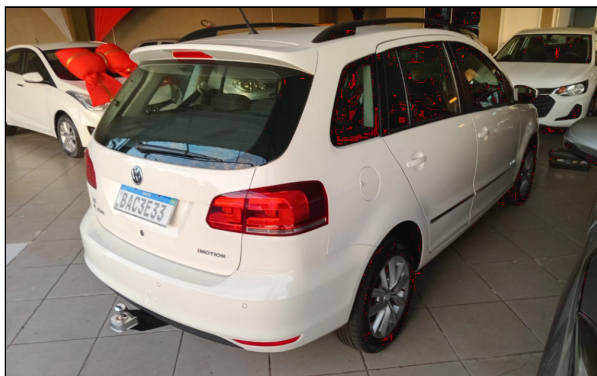
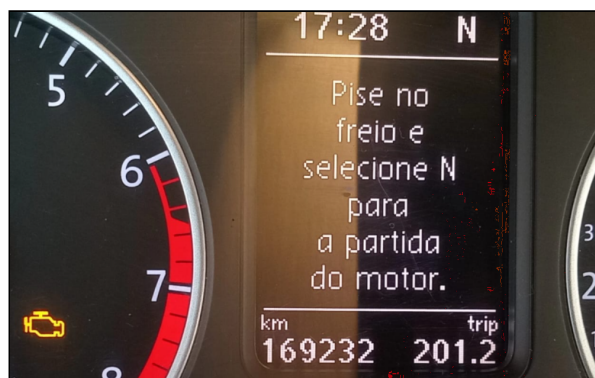
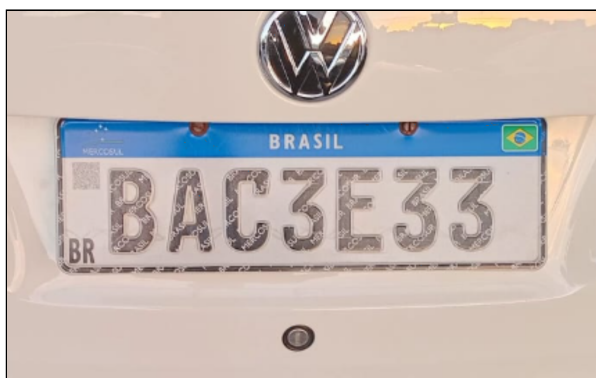
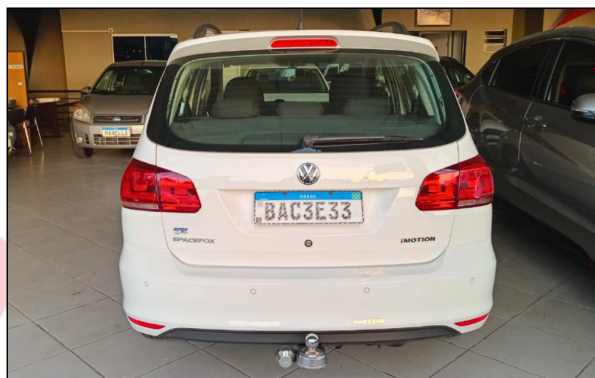
## FOTOS EXTRAS

O VEÍCULO VISTORIADO EM QUESTÃO ENCONTRA-SE COM SUAS NUMERAÇÕES IDENTIFICADORAS DE ORIGEM E PROCEDÊNCIA DO CHASSI, MOTOR E CAMBIO DENTRO DOS PADRÕES DO FABRICANTE. COM RETOQUE DE PINTURA NO PARA-LAMA TRASEIRO ESQUERDO. CONFORME PESQUISA ANEXA NÃO CONSTA HISTÓRICO DE LEILÃO E INDÍCIO DE SINISTRO PARA ESSE VEÍCULO. - COM O VIDRO PARABRISAS NÃO ORIGINAL, RECALL PENDENTE E CSV:(375014570) MUDANÇA DE CATEGORIA, CLIENTE CIENTE-. - ESTÃO FORA DE PARECER TÉCNICO NESSA VISTORIA:RETOQUE DE PINTURA, VERIFICAÇÃO DE AIRBAGS E KM. NOSSAS PESQUISAS SÃO ATUALIZADAS EM TEMPO REAL (ON LINE), EXIMIMOS DE QUALQUER RESPONSABILIDADE PELA EVENTUAL NÃO INCLUSÃO DE ALGUM REGISTRO EM RAZÃO DE ATRASO OU FALTA DE ENCAMINHAMENTO DOS DADOS PELOS DIVERSOS PROVEDORES (LEILÃO / SINISTROS) DE INFORMAÇÕES CONVENIADOS.

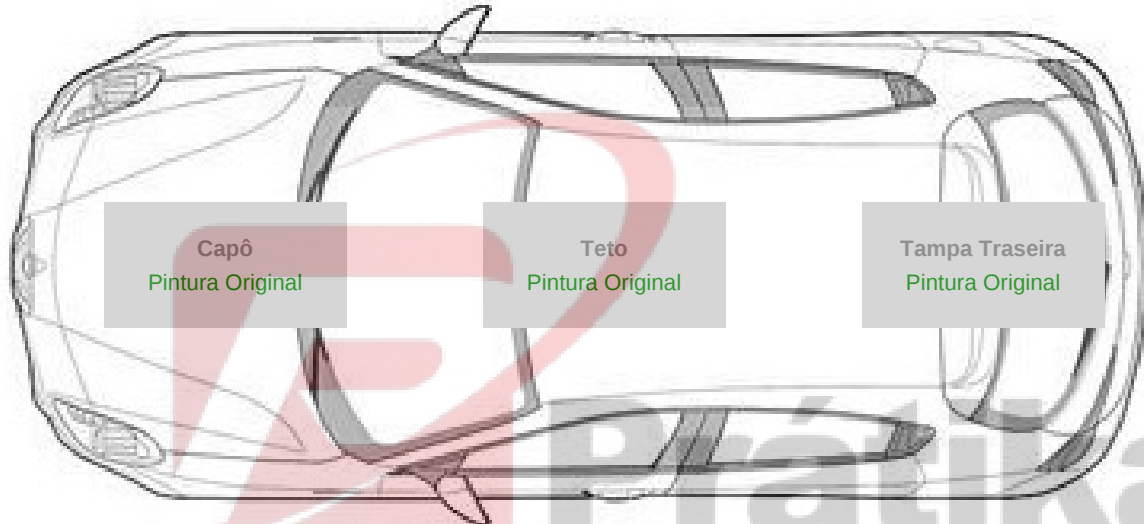
## Originalidade da Pintura

Lateral Dianteira LD  
Pintura OriginalPorta Dianteira LD  
Pintura OriginalPorta Traseira LD  
Pintura OriginalLateral Traseira LD  
Pintura Original

Capô  
Pintura OriginalTeto  
Pintura OriginalTampa Traseira  
Pintura OriginalLateral Dianteira LE  
Pintura OriginalPorta Dianteira Esquerda  
Pintura OriginalPorta Traseira Esquerda  
Pintura OriginalLateral Traseira  
Repintura
