Laudo N°: 87900

MARCA/MODELO: I/FORD FUSION SEL GTDI

ANO FAB/MOD: 2017/2018

### PROCESSO FOTOGRÁFICO

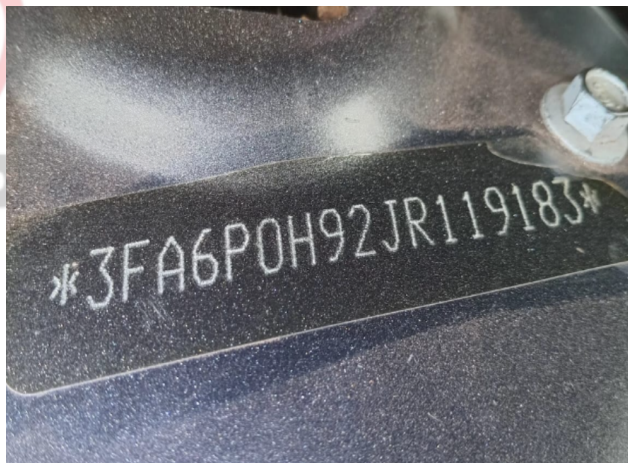
CHASSI

- **4. 300 - CONDIÇÃO DO NÚMERO DO CHASSI:**
  - 308 - Numeração dentro dos padrões do fabricante.
  - 310 - Numeração é a mesma que consta cadastrada na BIN.

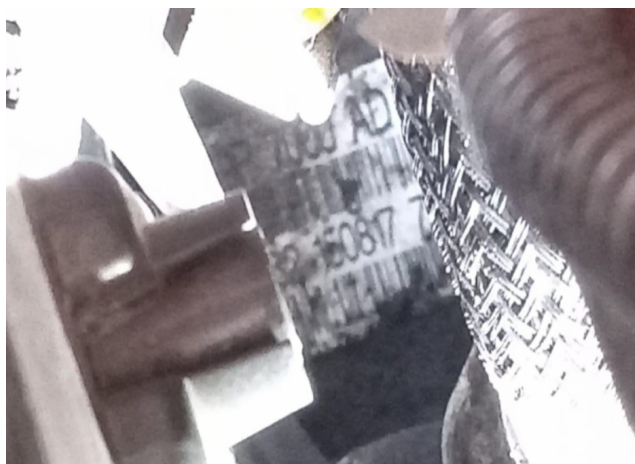
CÂMBIO

- 403 - Numeração dentro dos padrões do fabricante

- 408 - Numeração não cadastrada na BIN.
- **10. 100 - CONDIÇÃO DA PLACA:**
- 101 - Placa Mercosul - Em Conformidade.
- **11. 700 - CONDIÇÃO DA ESTRUTURA DA CARROÇARIA :**
- 701 - Não possui vestígio aparente de avaria, corte e ou reparo significativo nas partes estruturais da carroçaria.
- **12. 701 - CONDIÇÃO DO VEÍCULO:**
- 003 - Veículo sem apontamento de leilão
- 004 - Veículo sem apontamento de sinistros
- **15. 800 - ORIGINALIDADE DA PINTURA :**
- 801 - Pintura Original

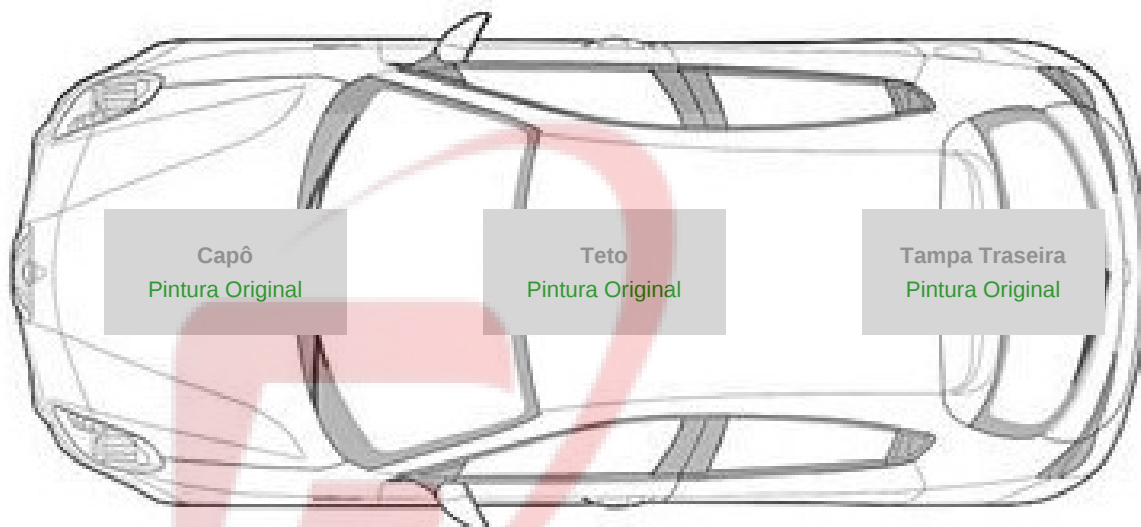
Originalidade da Pintura

Lateral Dianteira LD  
Pintura Original

Porta Dianteira LD  
Pintura Original

Porta Traseira LD  
Pintura Original

Lateral Traseira LD  
Pintura Original

Lateral Dianteira LE  
Pintura Original

Porta Dianteira Esquerda  
Pintura Original

Porta Traseira Esquerda  
Pintura Original

Lateral Traseira  
Pintura Original

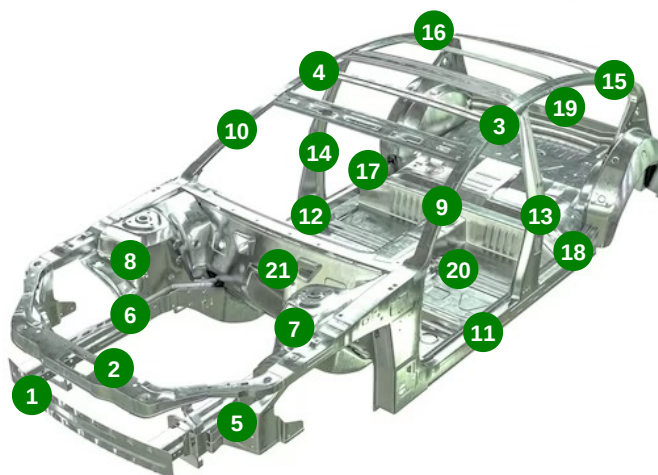
Análise da Estrutura

| 1 . Painel Dianteiro Inferior | Original |
| 2 . Painel Dianteiro Superior | Original |
| 3 . Coluna Superior LE | Original |
| 4 . Coluna Superior LD | Original |
| 5 . Longarina Dianteira LE | Original |
| 6 . Longarina Dianteira LD | Original |
| 7 . Torre Amortecedor LE | Original |
| 8 . Torre Amortecedor LD | Original |
| 9 . Coluna Dianteira LE | Original |
| 10 . Coluna Dianteira LD | Original |
| 11 . Travessa Reforço LE | Original |
| 12 . Travessa Reforço LD | Original |
| 13 . Coluna Central LE | Original |
| 14 . Coluna Central LD | Original |
| 15 . Coluna Traseira LE | Original |
| 16 . Coluna Traseira LD | Original |
| 17 . Longarina Traseira LD | Original |
| 18 . Longarina Traseira LE | Original |
| 19 . Painel Traseiro | Original |
| 20 . Assoalho Traseiro | Original |
| 21 . Painel Corta Fogo | Original |
