DYF2318

Laudo N°: 91560

MARCA/MODELO: CITROEN/C3 GLX 14 FLEX

## PROCESSO FOTOGRÁFICO

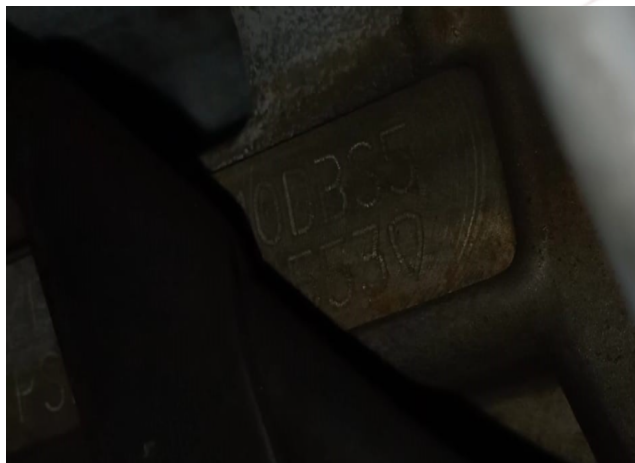
MOTOR

- 201 - Tipo de gravação dentro do padrão do fabricante.
  - 217 - Numeração registrada na BIN, coincide C/A numeração que consta no motor.
- **9. 400 - CONDIÇÃO DO NÚMERO DO CÂMBIO:**

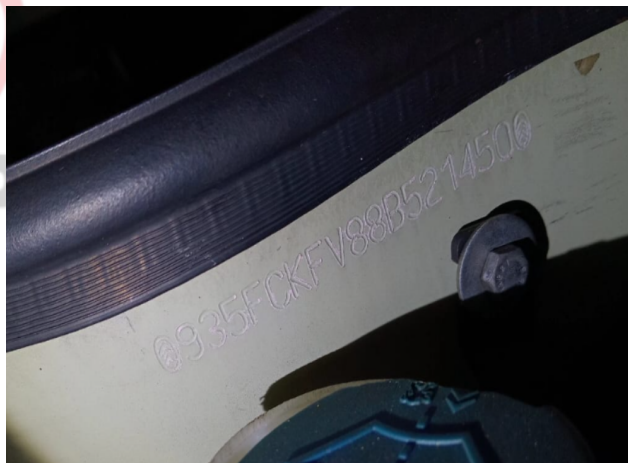
CHASSI

- **4. 300 - CONDIÇÃO DO NÚMERO DO CHASSI:**
  - 308 - Numeração dentro dos padrões do fabricante.
  - 310 - Numeração é a mesma que consta cadastrada na BIN.

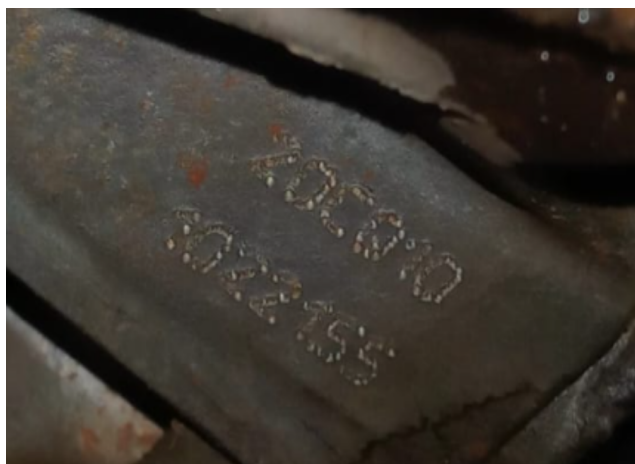
CÂMBIO

- 403 - Numeração dentro dos padrões do fabricante

- 408 - Numeração não cadastrada na BIN.
- **10. 100 - CONDIÇÃO DA PLACA:**
- 101 - Placa e Tarjeta em Conformidade
- **11. 700 - CONDIÇÃO DA ESTRUTURA DA CARROÇARIA :**
- 701 - Não possui vestígio aparente de avaria, corte e ou reparo significativo nas partes estruturais da carroçaria.
- **12. 701 - CONDIÇÃO DO VEÍCULO:**
- 003 - Veículo sem apontamento de leilão
- 004 - Veículo sem apontamento de sinistros
- **15. 800 - ORIGINALIDADE DA PINTURA :**
- 801 - Pintura Original

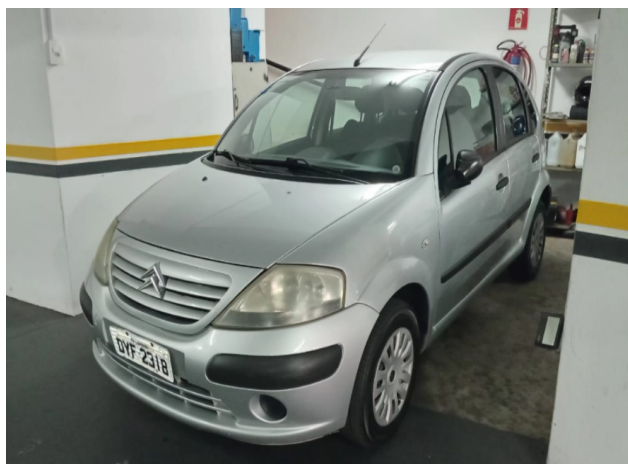
FRENTE

- 608 - Vidro não original.
- **6.3. 2- VIDRO DA PORTA DIANTEIRA ESQUERDA :**
  - 613 - Original Dentro do Padrão.
- **6.4. 3 - VIDRO DA PORTA TRASEIRA ESQUERDA :**

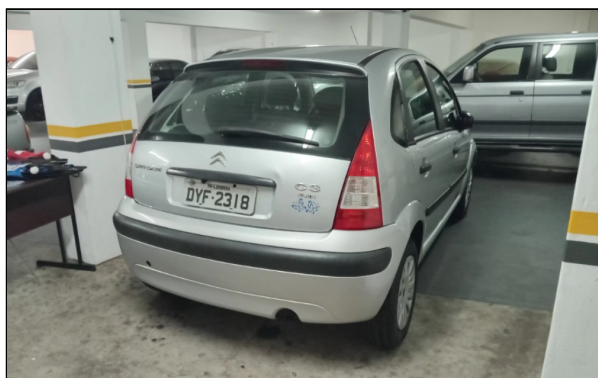
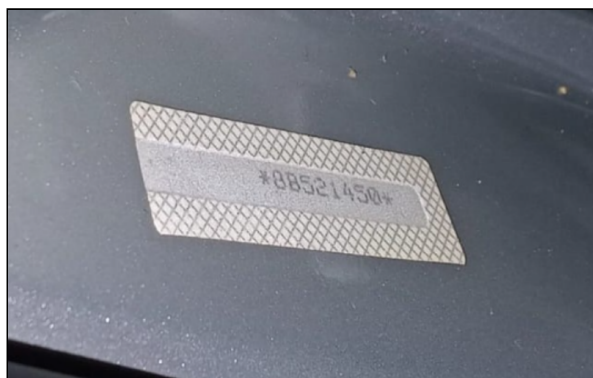
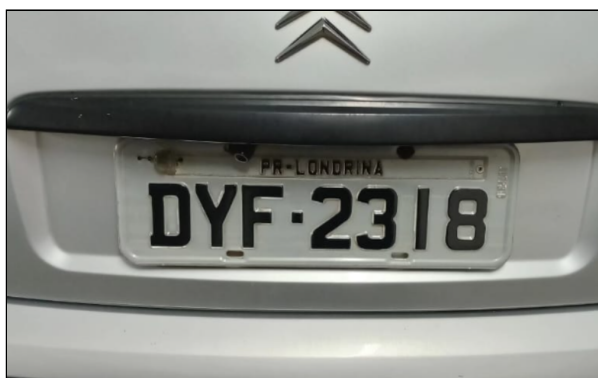
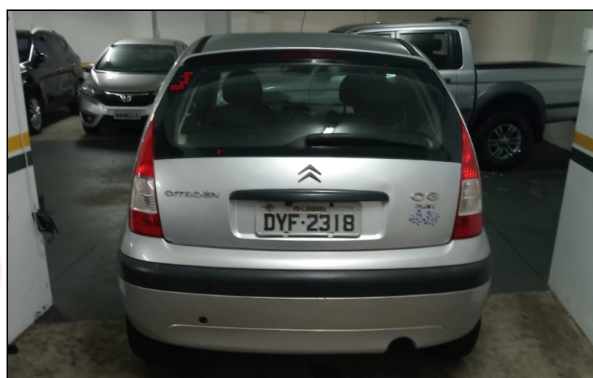
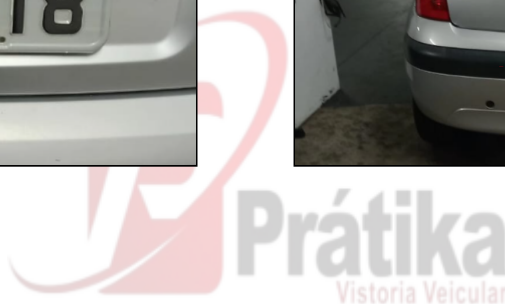
## FOTOS EXTRAS

O VEÍCULO VISTORIADO EM QUESTÃO ENCONTRA-SE COM SUAS NUMERAÇÕES IDENTIFICADORAS DE ORIGEM E PROCEDÊNCIA DO CHASSI, MOTOR E CAMBIO DENTRO DOS PADRÕES DO FABRICANTE. CONFORME PESQUISA ANEXA NÃO CONSTA HISTÓRICO DE LEILÃO E INDICIO DE SINISTRO PARA ESSE VEÍCULO. - COM O VIDRO PARA-BRISAS NÃO ORIGINAL/COM TRINCO. - ESTÃO FORA DE PARECER TÉCNICO NESSA VISTORIA: VERIFICAÇÃO DE AIRBAGS E KM. NOSSAS PESQUISAS SÃO ATUALIZADAS EM TEMPO REAL (ON LINE), EXIMIMOS DE QUALQUER RESPONSABILIDADE PELA EVENTUAL NÃO INCLUSÃO DE ALGUM REGISTRO EM RAZÃO DE ATRASO OU FALTA DE ENCAMINHAMENTO DOS DADOS PELOS DIVERSOS PROVEDORES (LEILÃO / SINISTROS) DE INFORMAÇÕES CONVENIADOS.
