Laudo N°: 94200

MARCA/MODELO: VW/FOX 1.6 GII

ANO FAB/MOD: 2013/2013

### PROCESSO FOTOGRÁFICO

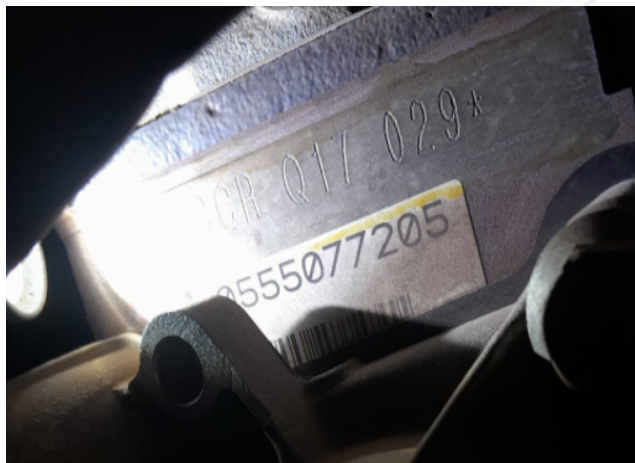
MOTOR

- 201 - Tipo de gravação dentro do padrão do fabricante.
  - 217 - Numeração registrada na BIN, coincide C/A numeração que consta no motor.
- **9. 400 - CONDIÇÃO DO NÚMERO DO CÂMBIO:**

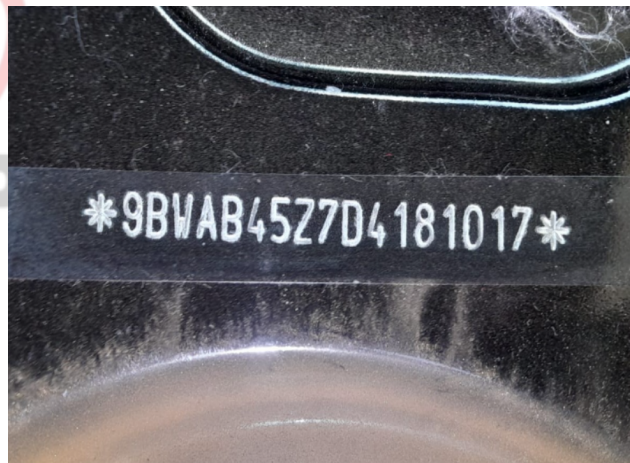
CHASSI

- **4. 300 - CONDIÇÃO DO NÚMERO DO CHASSI:**
  - 308 - Numeração dentro dos padrões do fabricante.
  - 310 - Numeração é a mesma que consta cadastrada na BIN.

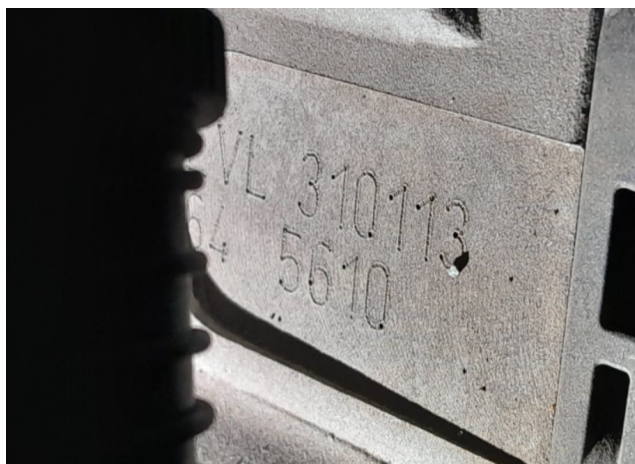
CÂMBIO

- 403 - Numeração dentro dos padrões do fabricante

- 408 - Numeração não cadastrada na BIN.
- **10. 100 - CONDIÇÃO DA PLACA:**
- 101 - Placa e Tarjeta em Conformidade
- **11. 700 - CONDIÇÃO DA ESTRUTURA DA CARROÇARIA :**
- 701 - Não possui vestígio aparente de avaria, corte e ou reparo significativo nas partes estruturais da carroçaria.
- **12. 701 - CONDIÇÃO DO VEÍCULO:**
- 003 - Veículo sem apontamento de leilão
- 004 - Veículo sem apontamento de sinistros

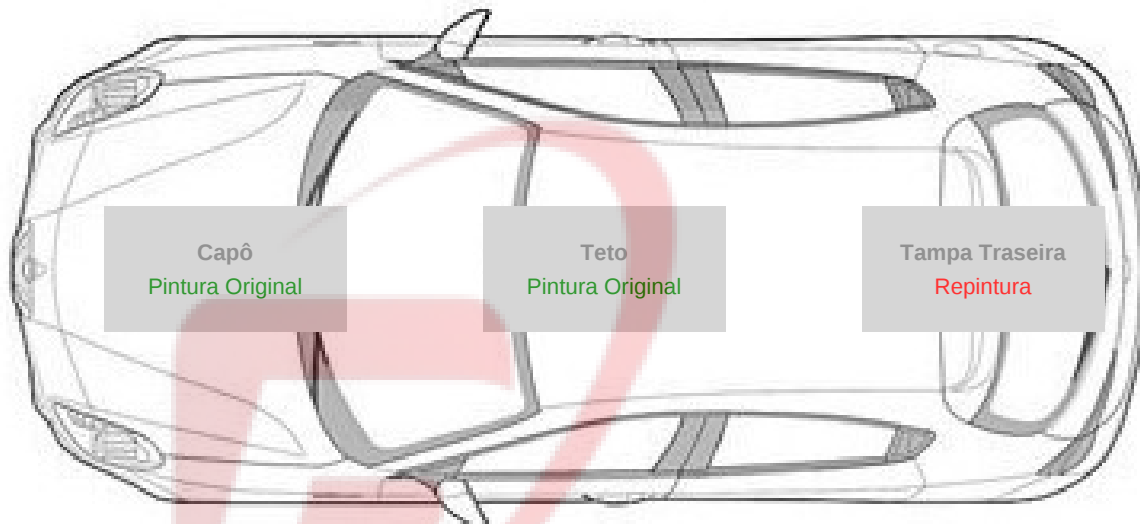
## Originalidade da Pintura

O VEÍCULO VISTORIADO EM QUESTÃO ENCONTRA-SE COM SUAS NUMERAÇÕES IDENTIFICADORAS DE ORIGEM E PROCEDÊNCIA DO CHASSI, MOTOR E CAMBIO DENTRO DOS PADRÕES DO FABRICANTE. COM RETOQUE DE PINTURA NA PORTA TRASEIRA DIREITA E TAMPÃO TRASEIRO. CONFORME PESQUISA ANEXA NÃO CONSTA HISTÓRICO DE LEILÃO E INDÍCIO DE SINISTRO PARA ESSE VEÍCULO. - COM O VIDRO PARABRISAS NÃO ORIGINAL, CLIENTE CIENTE-. -ESTÃO FORA DE PARECER TÉCNICO NESTA VISTORIA: RETOQUE DE PINTURA, VERIFICAÇÃO DE AIRBAGS E KM. NOSSAS PESQUISAS SÃO ATUALIZADAS EM TEMPO REAL (ON LINE), EXIMIMOS DE QUALQUER RESPONSABILIDADE PELA EVENTUAL NÃO INCLUSÃO DE ALGUM REGISTRO EM RAZÃO DE ATRASO OU FALTA DE ENCAMINHAMENTO DOS DADOS PELOS DIVERSOS PROVEDORES (LEILÃO / SINISTROS) DE INFORMAÇÕES CONVENIADAS.

Porta Traseira LD  
Repintura

Tampa Traseira  
Repintura
