Laudo Nº: 104909

MARCA/MODELO: I/TOYOTA HILUX CD4X4 SRV

PROCESSO FOTOGRÁFICO

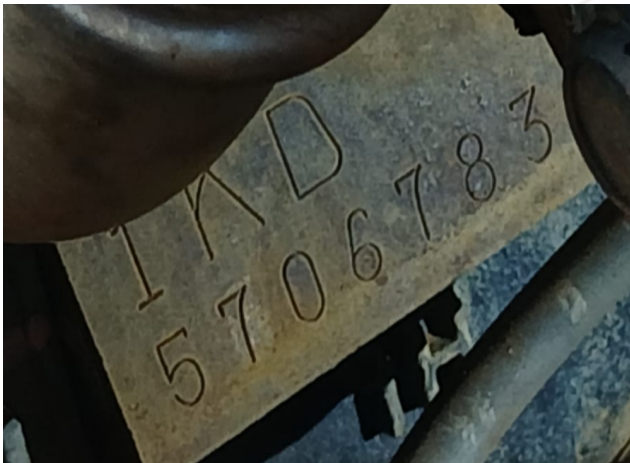
MOTOR

- **7. 200 - CONDIÇÃO DA NUMERAÇÃO DO MOTOR:**
 - 201 - Tipo de gravação dentro do padrão do fabricante.
 - 217 - Numeração registrada na BIN, coincide C/A numeração que consta no motor.

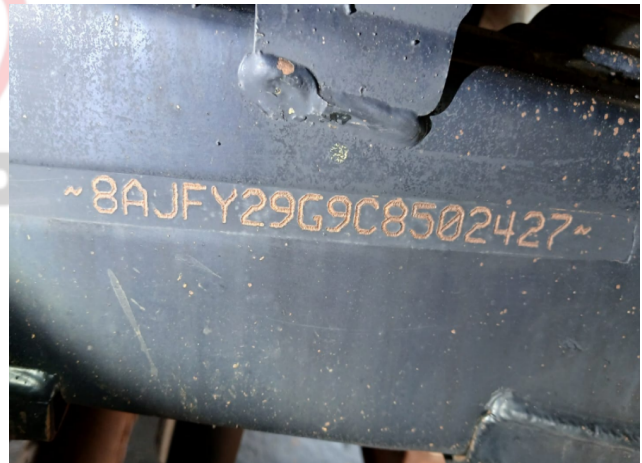
CHASSI

- **4. 300 - CONDIÇÃO DO NÚMERO DO CHASSI:**
 - 308 - Numeração dentro dos padrões do fabricante.
 - 310 - Numeração é a mesma que consta cadastrada na BIN.

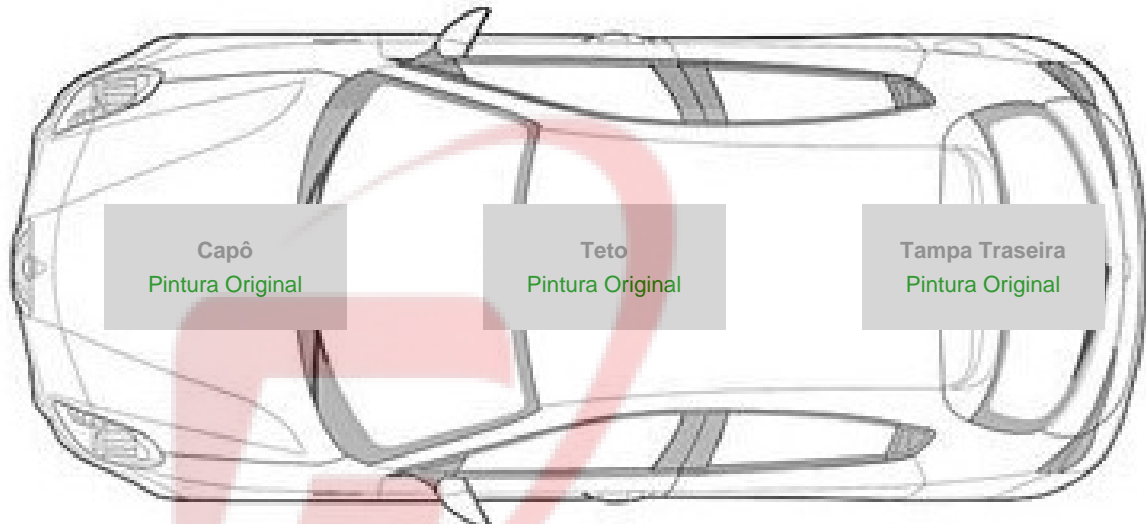
Originalidade da Pintura

Lateral Dianteira LD
Pintura Original

Porta Dianteira LD
Pintura Original

Porta Traseira LD
Repintura

Lateral Traseira LD
Repintura

Lateral Dianteira LE
Pintura Original

Porta Dianteira Esquerda
Pintura Original

Porta Traseira Esquerda
Pintura Original

Lateral Traseira
Pintura Original

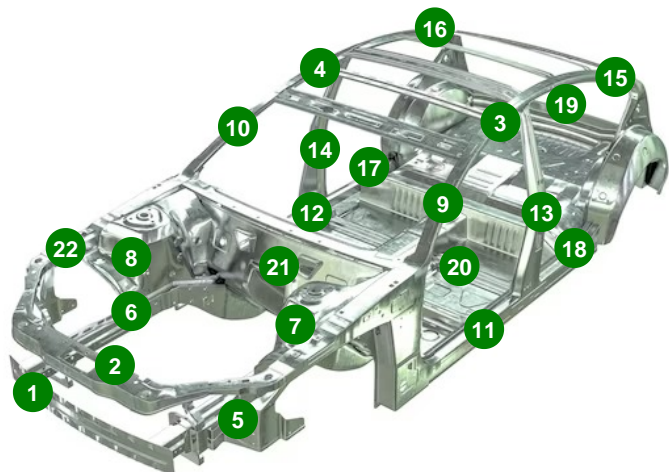
Análise da Estrutura

1 . Painel Dianteiro Inferior	Original
2 . Painel Dianteiro Superior	Original
3 . Coluna Superior LE	Original
4 . Coluna Superior LD	Original
5 . Longarina Dianteira LE	Original
6 . Longarina Dianteira LD	Original
7 . Torre Amortecedor LE	Original
8 . Torre Amortecedor LD	Original
9 . Coluna Dianteira LE	Original
10 . Coluna Dianteira LD	Original
11 . Travessa Reforço LE	Original
12 . Travessa Reforço LD	Original
13 . Coluna Central LE	Original
14 . Coluna Central LD	Original
15 . Coluna Traseira LE	Original
16 . Coluna Traseira LD	Original
17 . Longarina Traseira LD	Original
18 . Longarina Traseira LE	Original
19 . Painel Traseiro	Original
20 . Assoalho Traseiro	Original
21 . Painel Corta Fogo	Original
22 . Coluna Dianteira Cof do Motor	Original
