Laudo de Vistoria Cautelar

SP - OURINHOS
FHC-0769

PLACA FHC0769	**Marca/Modelo** FORD / KA FLEX		**Tipo** Automovel
Fabricação/Modelo 2012 / 2013		**Quilometragem** 155097	
Cidade OURINHOS			**ESTADO** SP
CRLV 05889817200	**N° do lacre da placa** 005303	**Tipo de lacre** AZUL	**Renavam** 00497726122

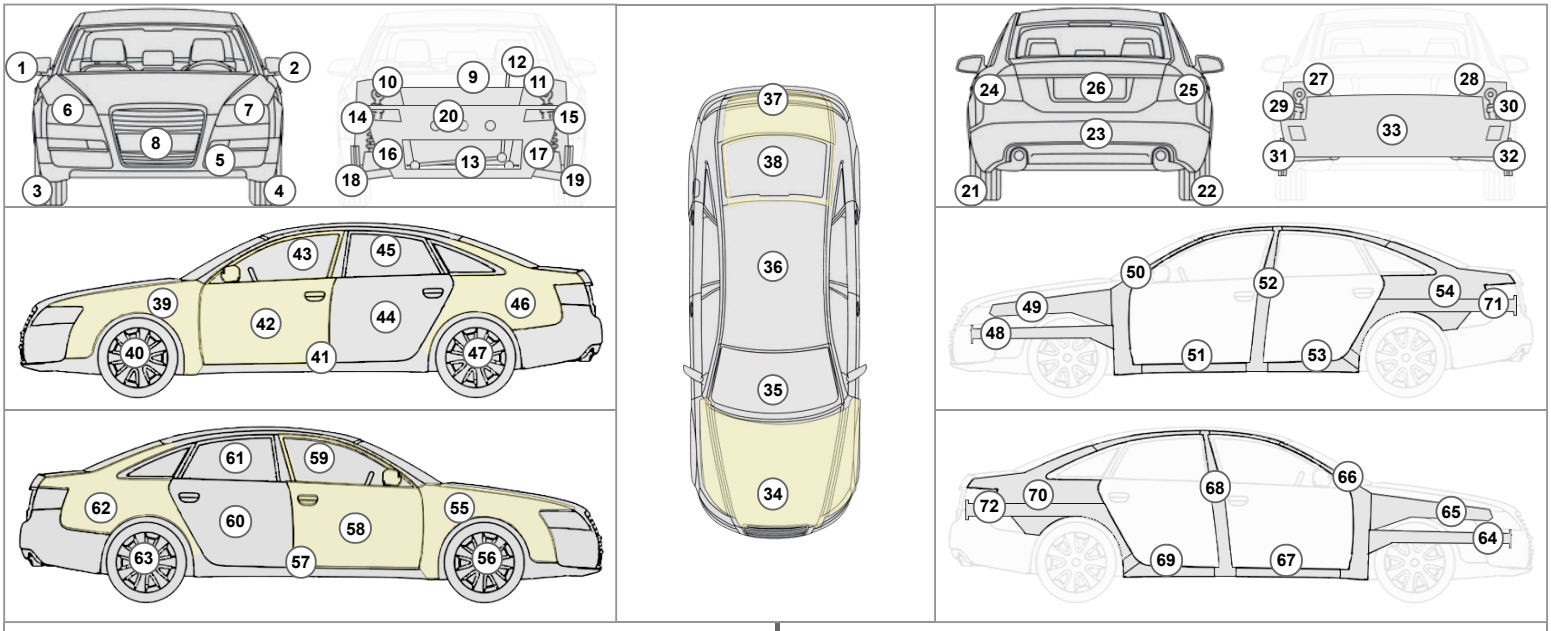
Croqui do veículo

34 Capô "Repintado, "	**37 Porta-malas** "Repintado, "
39 Paralama dianteiro esquerdo "Repintado, "	**42 Porta Dianteira** "Repintado, "
46 Paralama traseiro "Repintado, "	**55 Paralama dianteiro** "Repintado, "
58 Porta dianteira "Repintado, "	**62 Paralama traseiro** "Repintado, "
