LAUDO DE PERÍCIA ESTRUTURAL E PROCEDÊNCIA VEICULAR

2008 ALLURE EAT6

| OS: | 43290 |

SOLICITANTE: AVANCE MOTORS

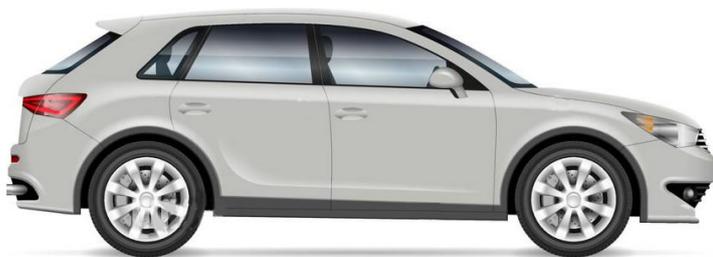
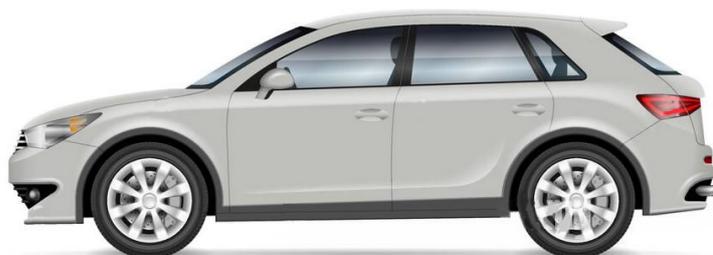
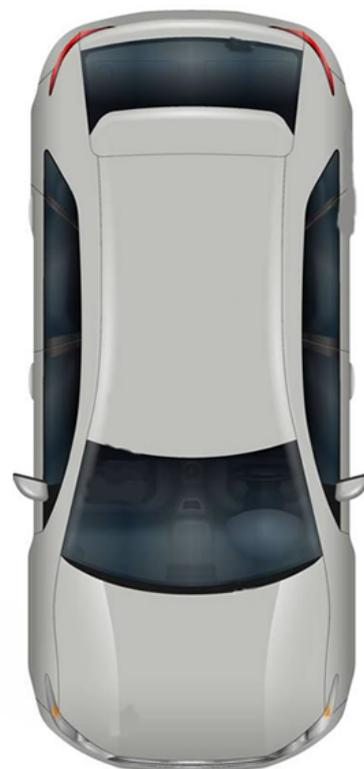
ANÁLISE E ORIGINALIDADE DE PINTURA

Observações: A análise apresentada é restrita a espessura da pintura atual do veículo, coletada através de aparelho metrológico certificado e calibrado e coletada a distância em microns da película de tinta até a base ferrosa ou não ferrosa do veículo (exceto plástico e fibra). Não analisamos avarias ou substituição de peças. * Imagens meramente ilustrativas.
