# LAUDO CAUTELAR

**AXS6C33**

Modelo:  
**500**

Fabricante:  
**FIAT**

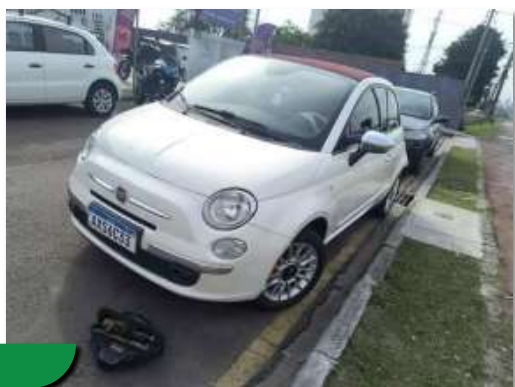
Frente

- Capô
- Lateral Traseira Direita
- Porta Traseira Direita
- Teto
- Porta Dianteira Direita
- Para-Lama Dianteiro Esquerdo
- Caixa De Ar Esq.

- Painel Corta Fogo
- Coluna Central Esquerda
- Longarina Dianteira Direita
- Longarina Dianteira Esquerda
- Longarina Traseira Direita
- Longarina Traseira Esquerda
- Coluna Dianteira Direita
