DATA:	02/06/2026 12:02:53	STATUS:	APROVADO
CLIENTE:	PARTICULAR RIO	Nº DA VISTORIA:	4028841
UNIDADE:	VISÃO TOTAL BARRA DA TIJUCA	VISTORIADOR:	EDUARDO AUGUSTO DE LIMA PROSDOCIMI

FABRICANTE/MARCA:	GM	MODELO/VERSÃO:	CHEVROLET/CRUZE LT HB
ANO FAB./MODELO:	2012/2013	COR:	BRANCA
PLACA:	EUP8D80	CIDADE:	RIO DE JANEIRO
Nº DO CHASSI NO VEÍC.:	9BGPB68M0DB215215	Nº DO MOTOR NO VEÍC.:	LFH122715837
Nº DO CHASSI NA BIN:	9BGPB68M0DB215215	Nº DO MOTOR NA BIN:	LFH122715837
Nº DO CHASSI NO CRLV:	9BGPB68M0DB215215	Nº DO MOTOR NO CRLV:	LFH122715837
Nº DO CÂMBIO NO VEÍC.:	R2242A2640	COMBUSTÍVEL:	ALCOOL/GASOLINA
Nº DO CÂMBIO NA BIN:	R2242A2640	KM:	134363

FOTOGRAFIAS DA VISTORIA: 4028841

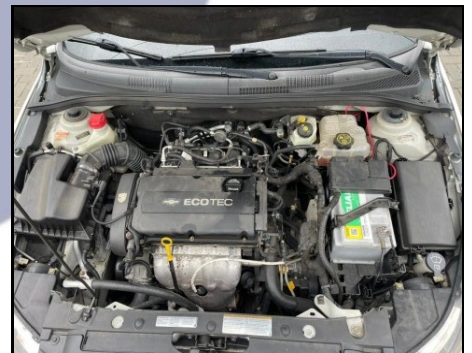
COMPARTIMENTO DO MOTOR

501-Original

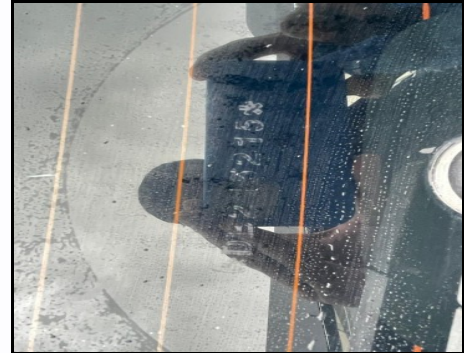
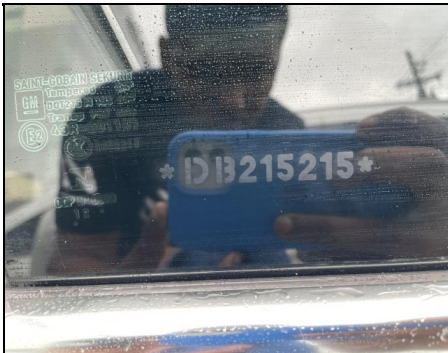
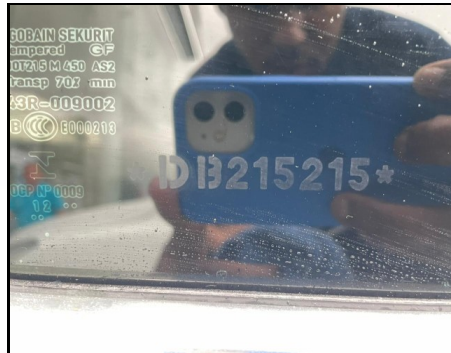
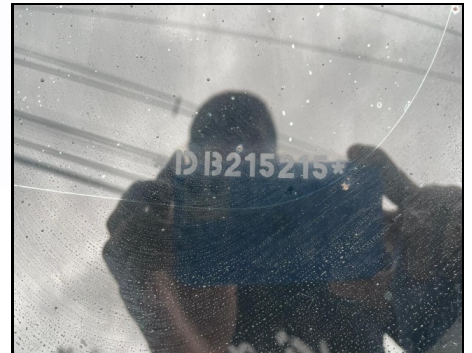
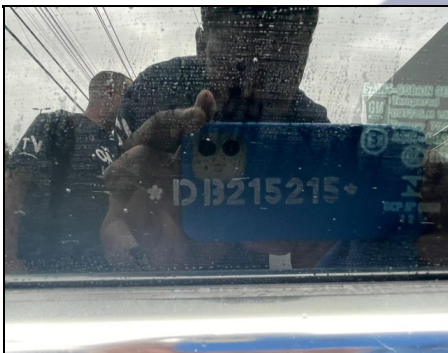
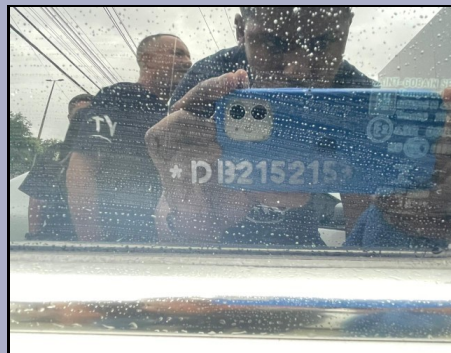
GRAVAÇÃO DO VIDRO

605-Original/dentro do padrão

613-Original/dentro do padrão

621-Original/dentro do padrão

637-Original/dentro do padrão
