Laudo N°: 96295

MARCA/MODELO: I/RENAULT CLIO EXP1016VH

### PROCESSO FOTOGRÁFICO

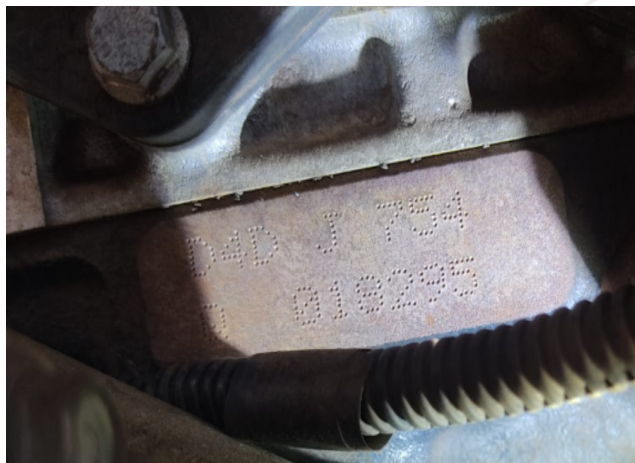
MOTOR

- 201 - Tipo de gravação dentro do padrão do fabricante.
  - 217 - Numeração registrada na BIN, coincide C/A numeração que consta no motor.
- **8. 120 - CONDIÇÕES DOS VIDROS:**

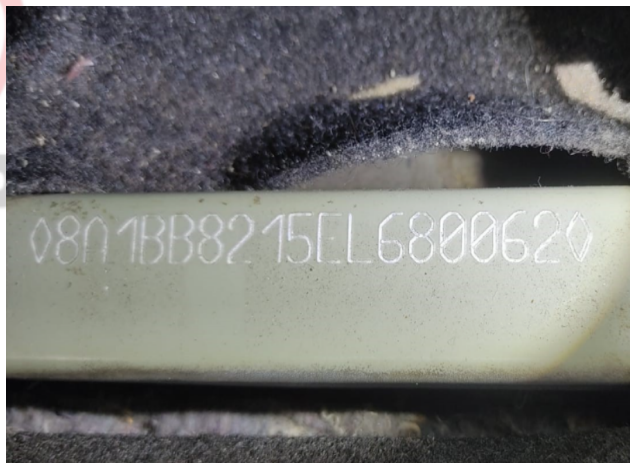
CHASSI

- **4. 300 - CONDIÇÃO DO NÚMERO DO CHASSI:**
  - 308 - Numeração dentro dos padrões do fabricante.
  - 310 - Numeração é a mesma que consta cadastrada na BIN.

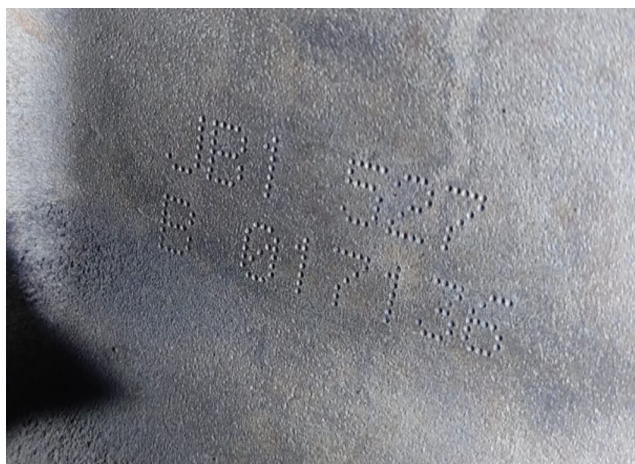
CÂMBIO

- 403 - Numeração dentro dos padrões do fabricante
- 408 - Numeração não cadastrada na BIN.

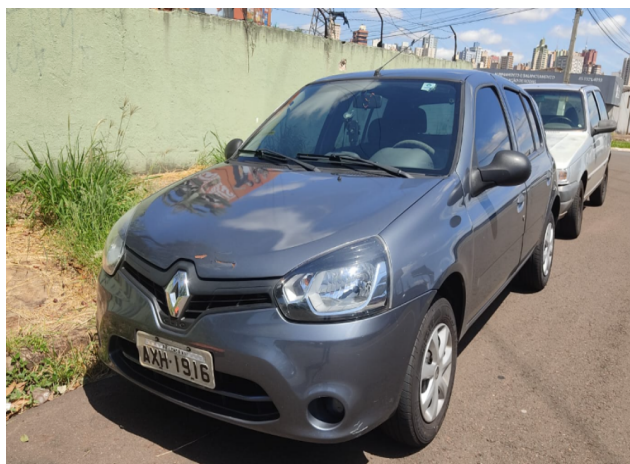
FRENTE

O VEÍCULO VISTORIADO EM QUESTÃO ENCONTRA-SE COM SUAS NUMERAÇÕES IDENTIFICADORAS DE ORIGEM E PROCEDÊNCIA DO CHASSI, MOTOR E CAMBIO DENTRO DOS PADRÕES DO FABRICANTE. COM RETOQUE E REPAROS DE PINTURA NO CAPÔ E CRITÉRIOS DE SEGURADORAS. CONFORME PESQUISA ANEXA NÃO CONSTA HISTÓRICO DE LEILÃO E INDÍCIO DE SINISTRO PARA ESSE VEÍCULO.- ESTÃO FORA DE PARECER TÉCNICO NESSA VISTORIA: VERIFICAÇÃO DE AIRBAGS E KM. NOSSAS PESQUISAS SÃO ATUALIZADAS EM TEMPO REAL (ON LINE), EXIMIMOS DE QUALQUER RESPONSABILIDADE PELA EVENTUAL NÃO INCLUSÃO DE ALGUM REGISTRO EM RAZÃO DE ATRASO OU FALTA DE ENCAMINHAMENTO DOS DADOS PELOS DIVERSOS PROVEDORES (LEILÃO / SINISTROS) DE INFORMAÇÕES CONVENIADOS.

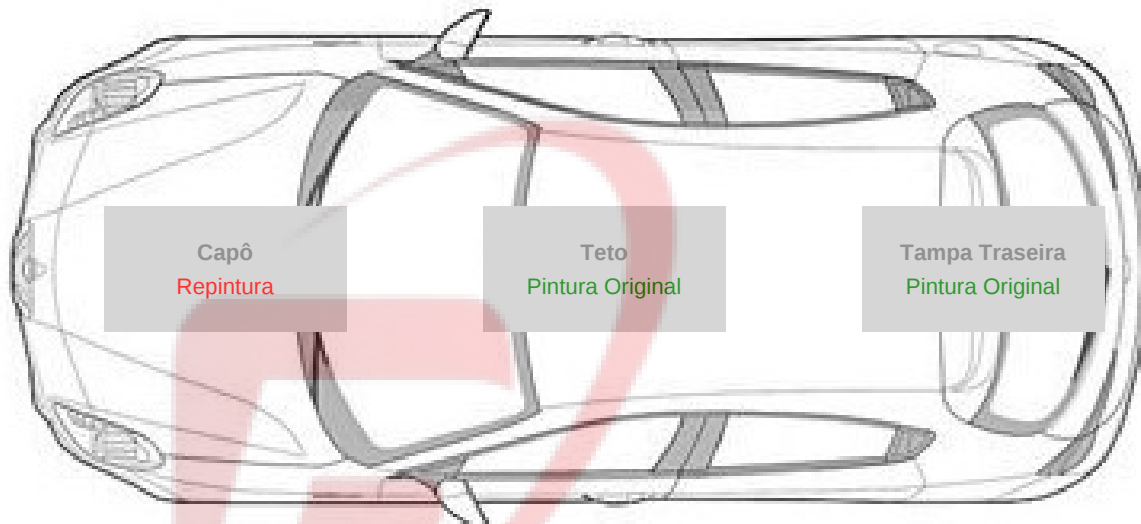
## Originalidade da Pintura

Lateral Dianteira LD  
Pintura Original

Porta Dianteira LD  
Pintura Original

Porta Traseira LD  
Pintura Original

Lateral Traseira LD  
Pintura Original

Lateral Dianteira LE  
Pintura Original

Porta Dianteira Esquerda  
Pintura Original

Porta Traseira Esquerda  
Pintura Original

Lateral Traseira  
Pintura Original

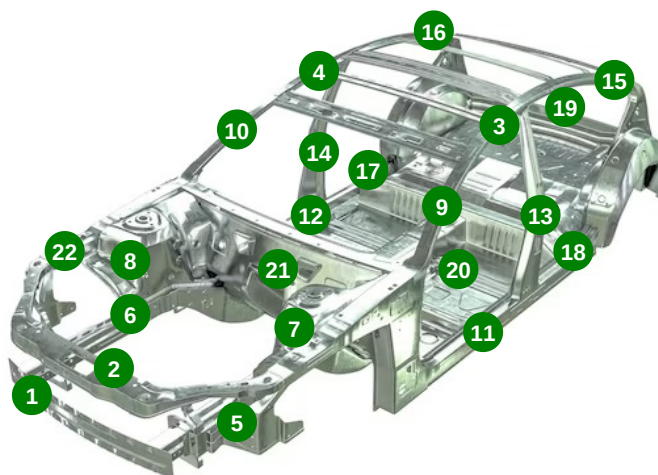
## Análise da Estrutura

- 701 - Não possui vestígio aparente de avaria, corte e ou reparo significativo nas partes estruturais da carroçaria.
