Laudo Nº: 99490

MARCA/MODELO: I/CHEV TRACKER LTZ

PROCESSO FOTOGRÁFICO

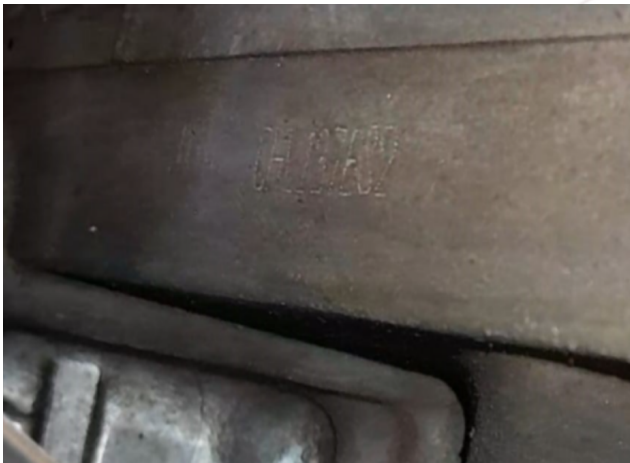
MOTOR

- **7. 200 - CONDIÇÃO DA NUMERAÇÃO DO MOTOR:**
 - 201 - Tipo de gravação dentro do padrão do fabricante.
 - 217 - Numeração registrada na BIN, coincide C/A numeração que consta no motor.

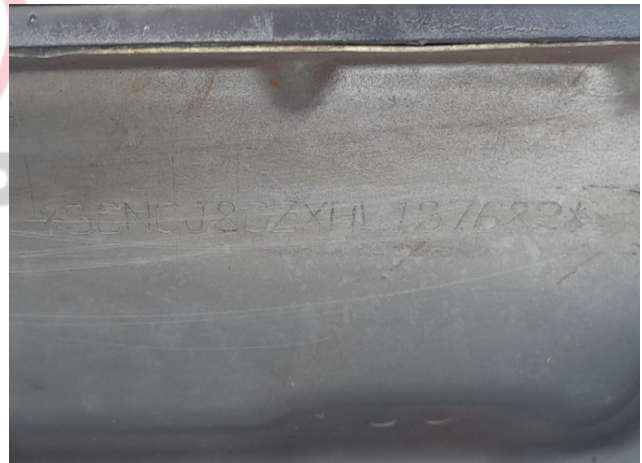
CHASSI

- **4. 300 - CONDIÇÃO DO NÚMERO DO CHASSI:**
 - 308 - Numeração dentro dos padrões do fabricante.
 - 310 - Numeração é a mesma que consta cadastrada na BIN.

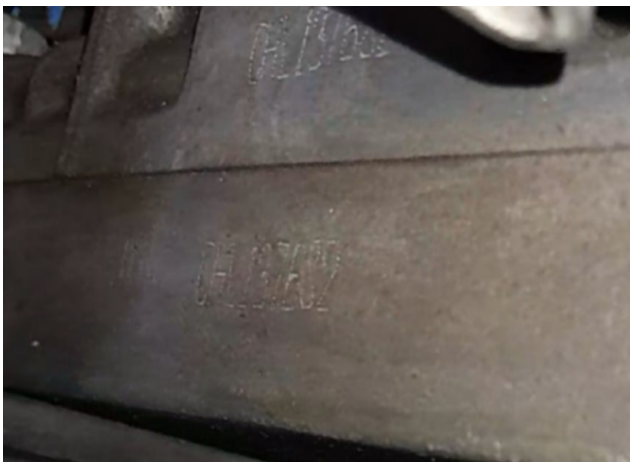
CÂMBIO

• **9. 400 - CONDIÇÃO DO NÚMERO DO CÂMBIO:**

- 403 - Numeração dentro dos padrões do fabricante
- 408 - Numeração não cadastrada na BIN.

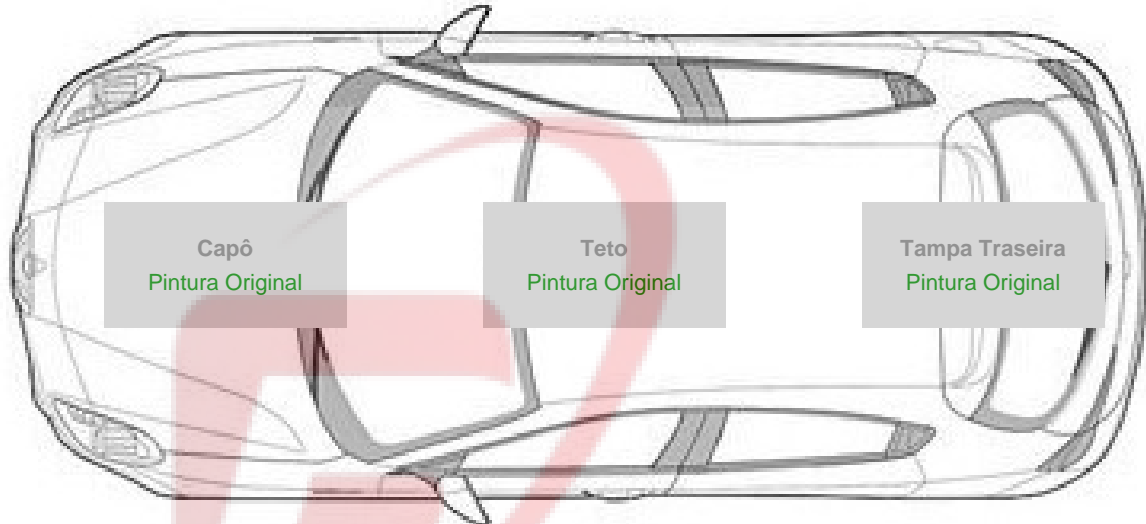
Originalidade da Pintura

Lateral Dianteira LD
Pintura Original

Porta Dianteira LD
Pintura Original

Porta Traseira LD
Pintura Original

Lateral Traseira LD
Pintura Original

Lateral Dianteira LE
Pintura Original

Porta Dianteira Esquerda
Pintura Original

Porta Traseira Esquerda
Pintura Original

Lateral Traseira
Pintura Original

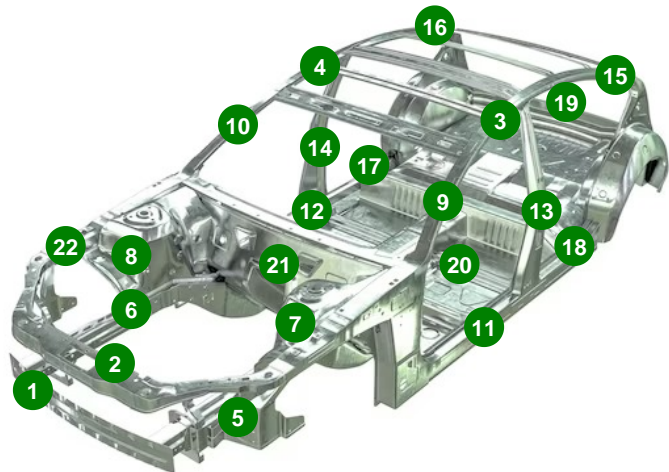
Análise da Estrutura

- 701 - Não possui vestígio aparente de avaria, corte e ou reparo significativo nas partes estruturais da carroçaria.

1 . Painel Dianteiro Inferior	Original
2 . Painel Dianteiro Superior	Original
3 . Coluna Superior LE	Original
4 . Coluna Superior LD	Original
5 . Longarina Dianteira LE	Original
6 . Longarina Dianteira LD	Original
7 . Torre Amortecedor LE	Original
8 . Torre Amortecedor LD	Original
9 . Coluna Dianteira LE	Original
10 . Coluna Dianteira LD	Original
11 . Travessa Reforço LE	Original
12 . Travessa Reforço LD	Original
13 . Coluna Central LE	Original
14 . Coluna Central LD	Original
15 . Coluna Traseira LE	Original
16 . Coluna Traseira LD	Original
17 . Longarina Traseira LD	Original
18 . Longarina Traseira LE	Original
19 . Painel Traseiro	Original
20 . Assoalho Traseiro	Original
21 . Painel Corta Fogo	Original
22 . Coluna Dianteira Cof do Motor	Original
