Laudo Nº: 101134

MARCA/MODELO: I/VW SPACEFOX SPORT.GII

APROVADO COM APONTAMENTO

PROCESSO FOTOGRÁFICO

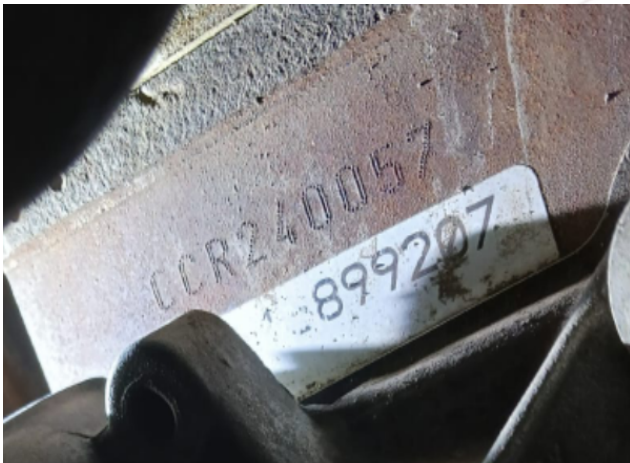
MOTOR

- **7. 200 - CONDIÇÃO DA NUMERAÇÃO DO MOTOR:**
 - 201 - Tipo de gravação dentro do padrão do fabricante.
 - 217 - Numeração registrada na BIN, coincide C/A numeração que consta no motor.

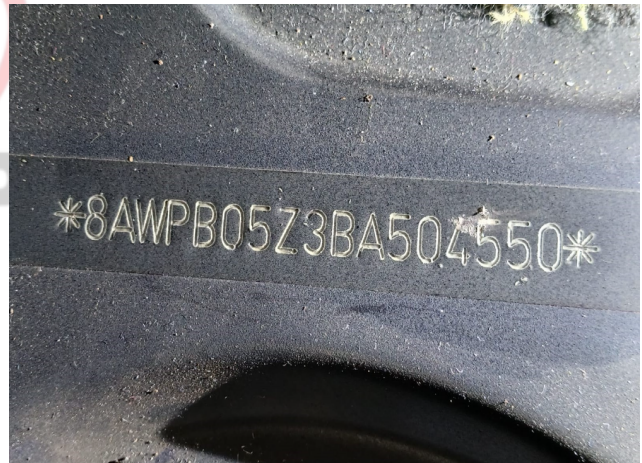
CHASSI

- **4. 300 - CONDIÇÃO DO NÚMERO DO CHASSI:**
 - 308 - Numeração dentro dos padrões do fabricante.
 - 310 - Numeração é a mesma que consta cadastrada na BIN.

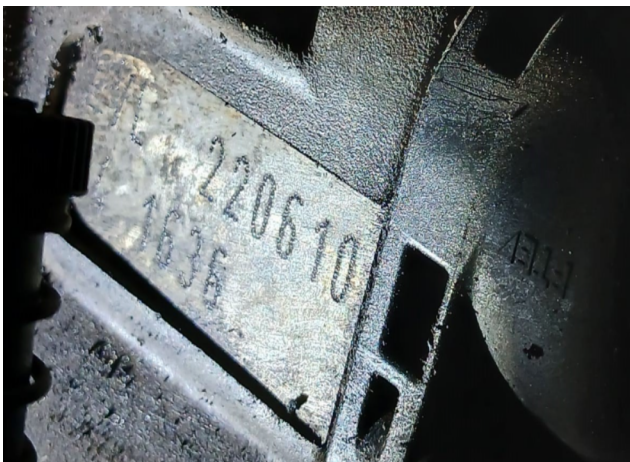
CÂMBIO

- **9. 400 - CONDIÇÃO DO NÚMERO DO CÂMBIO:**
 - 403 - Numeração dentro dos padrões do fabricante

- 408 - Numeração não cadastrada na BIN.
- **10. 100 - CONDIÇÃO DA PLACA:**
 - 101 - Placa e Tarjeta em Conformidade
- **11. 700 - CONDIÇÃO DA ESTRUTURA DA CARROÇARIA :**
 - 703 - Apresenta avaria e ou reparo na região dianteira da carroçaria
 - 704 - Apresenta avaria e ou reparo na região esquerda da carroçaria.
 - 706 - Apresenta avaria e ou reparo na região direita da carroçaria
- **12. 701 - CONDIÇÃO DO VEÍCULO:**
 - 003 - Veículo sem apontamento de leilão
 - 004 - Veículo sem apontamento de sinistros
- **13.6. 06 - PAINEL FRONTAL:**
 - 07 - Substituído

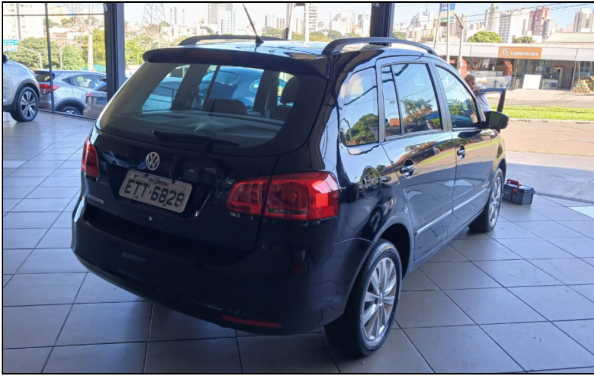
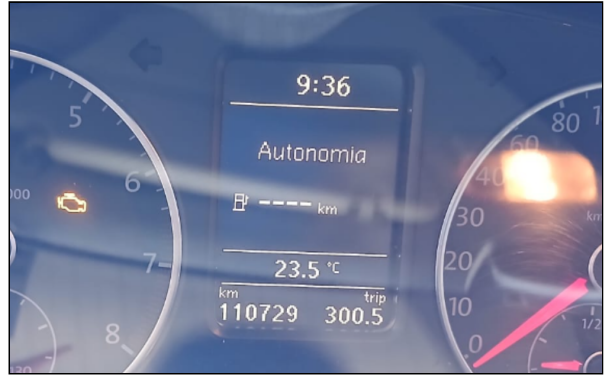
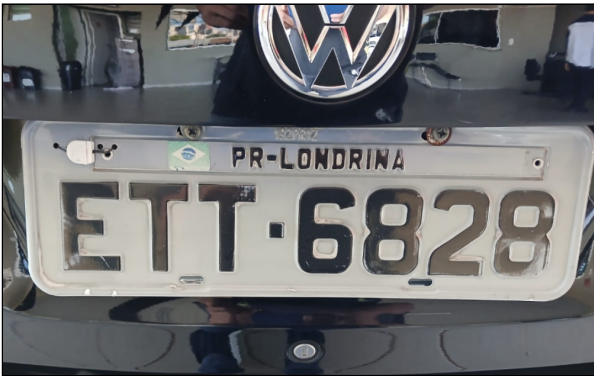
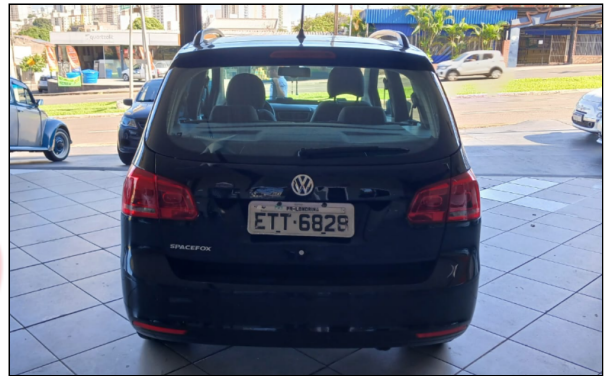
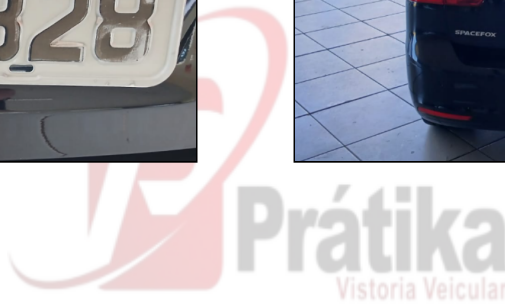
FOTOS EXTRAS

O VEÍCULO VISTORIADO EM QUESTÃO ENCONTRA-SE COM SUAS NUMERAÇÕES IDENTIFICADORAS DE ORIGEM E PROCEDÊNCIA DO CHASSI, MOTOR E CAMBIO DENTRO DOS PADRÕES DO FABRICANTE. COM RETOQUE DE PINTURA E CRITÉRIOS DE SEGURADORAS. CONFORME PESQUISA ANEXA NÃO CONSTA HISTÓRICO DE LEILÃO E INDÍCIO DE SINISTRO PARA ESSE VEÍCULO. - COM O VIDRO PARABRISAS E VIDRO TRASEIRO NÃO ORIGINAIS, ETIQUETA "ETA" DO BATENTE DA PORTA PARCIALMENTE ILEGÍVEL E "ETA" DO PISO/ASSOALHO SEM ACESSO, REPAROS DE FUNILARIA NA PARTE FRONTAL SUBSTITUÍDO: O PAINEL FRONTAL, CAPÔ E OS PARA-LAMAS DIANTEIROS DIREITO E ESQUERDO E AMOLGAMENTO NA LONGARINA DIANTEIRA ESQUERDA, CLIENTE CIENTE. - ESTÃO FORA DE PARECER TÉCNICO NESSA VISTORIA:RETOQUE DE PINTURA, VERIFICAÇÃO DE AIRBAGS E KM. NOSSAS PESQUISAS SÃO ATUALIZADAS EM TEMPO REAL (ON LINE), EXIMIMOS DE QUALQUER RESPONSABILIDADE PELA EVENTUAL NÃO INCLUSÃO DE ALGUM REGISTRO EM RAZÃO DE ATRASO OU FALTA DE ENCAMINHAMENTO DOS DADOS PELOS DIVERSOS PROVEDORES (LEILÃO / SINISTROS) DE INFORMAÇÕES CONVENIADOS.
