Laudo Nº: 102121

PLACA: SFA6E34

MARCA/MODELO: VW/POLO TRACK MA

PROCESSO FOTOGRÁFICO

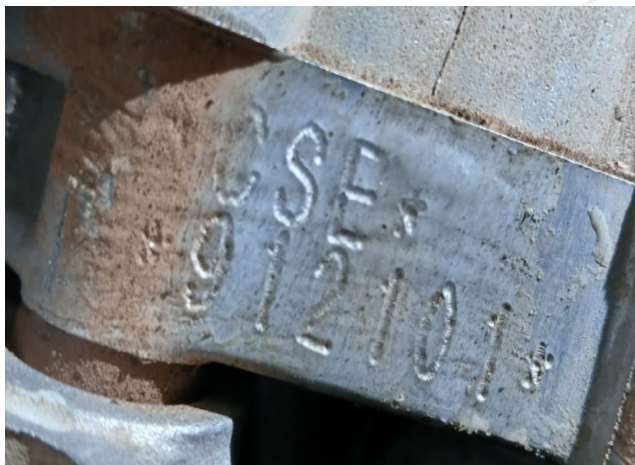
MOTOR

- **7. 200 - CONDIÇÃO DA NUMERAÇÃO DO MOTOR:**
 - 201 - Tipo de gravação dentro do padrão do fabricante.
 - 217 - Numeração registrada na BIN, coincide C/A numeração que consta no motor.

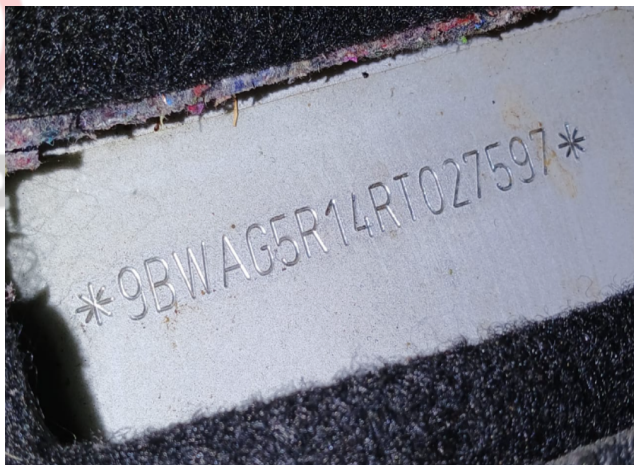
CHASSI

- **4. 300 - CONDIÇÃO DO NÚMERO DO CHASSI:**
 - 308 - Numeração dentro dos padrões do fabricante.
 - 310 - Numeração é a mesma que consta cadastrada na BIN.

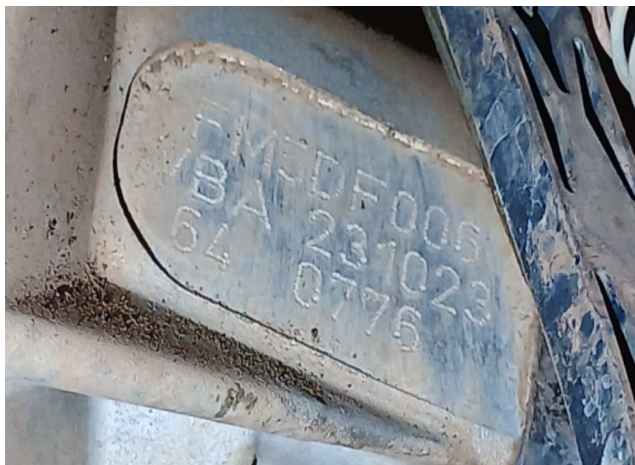
CÂMBIO

- **9. 400 - CONDIÇÃO DO NÚMERO DO CÂMBIO:**
 - 403 - Numeração dentro dos padrões do fabricante
 - 408 - Numeração não cadastrada na BIN.
- **10. 100 - CONDIÇÃO DA PLACA:**
 - 101 - Placa Mercosul - Em Conformidade.
- **11. 700 - CONDIÇÃO DA ESTRUTURA DA CARROÇARIA :**
 - 705 - Apresenta avaria e ou reparo na região traseira da carroçaria
- **12. 701 - CONDIÇÃO DO VEÍCULO:**
 - 003 - Veículo sem apontamento de leilão
 - 004 - Veículo sem apontamento de sinistros
- **15. 800 - ORIGINALIDADE DA PINTURA :**
 - 801 - Pintura Original

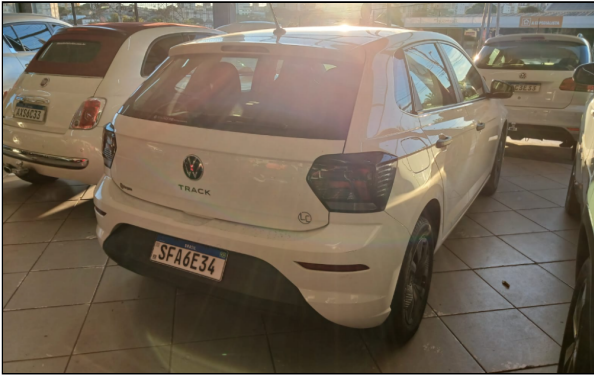
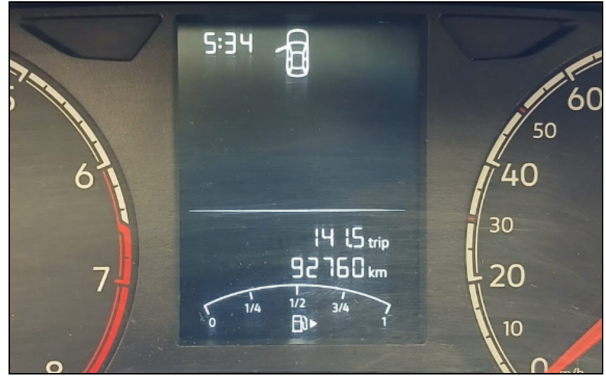
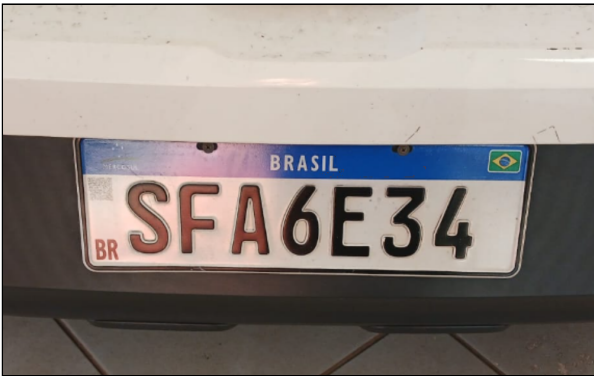
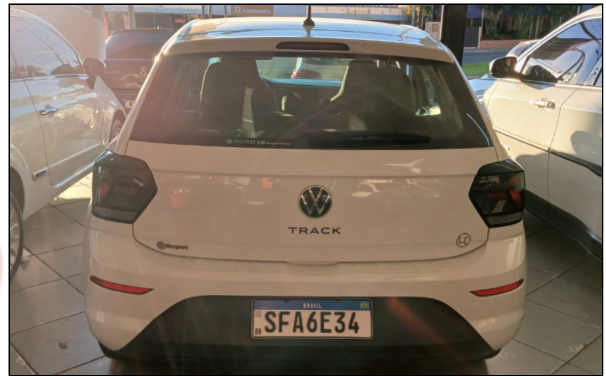
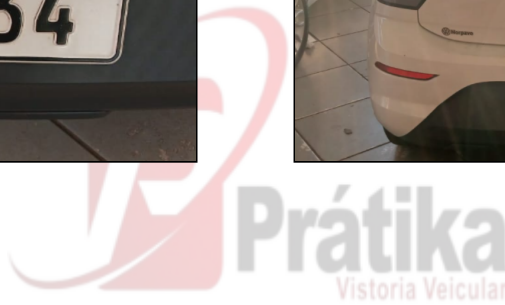
FOTOS EXTRAS

O VEÍCULO VISTORIADO EM QUESTÃO ENCONTRA-SE COM SUAS NUMERAÇÕES IDENTIFICADORAS DE ORIGEM E PROCEDÊNCIA DO CHASSI, MOTOR E CAMBIO DENTRO DOS PADRÕES DO FABRICANTE. CONFORME PESQUISA ANEXA NÃO CONSTA HISTÓRICO DE LEILÃO E INDÍCIO DE SINISTRO PARA ESSE VEÍCULO. - COM PEQUENA AVARIA NA PARTE TRASEIRA, CLIENTE CIENTE-. -ESTÃO FORA DE PARECER TÉCNICO NESSA VISTORIA:VERIFICAÇÃO DE AIRBAGS E KM. NOSSAS PESQUISAS SÃO ATUALIZADAS EM TEMPO REAL (ON LINE), EXIMIMOS DE QUALQUER RESPONSABILIDADE PELA EVENTUAL NÃO INCLUSÃO DE ALGUM REGISTRO EM RAZÃO DE ATRASO OU FALTA DE ENCAMINHAMENTO DOS DADOS PELOS DIVERSOS PROVEDORES (LEILÃO / SINISTROS) DE INFORMAÇÕES CONVENIADOS.

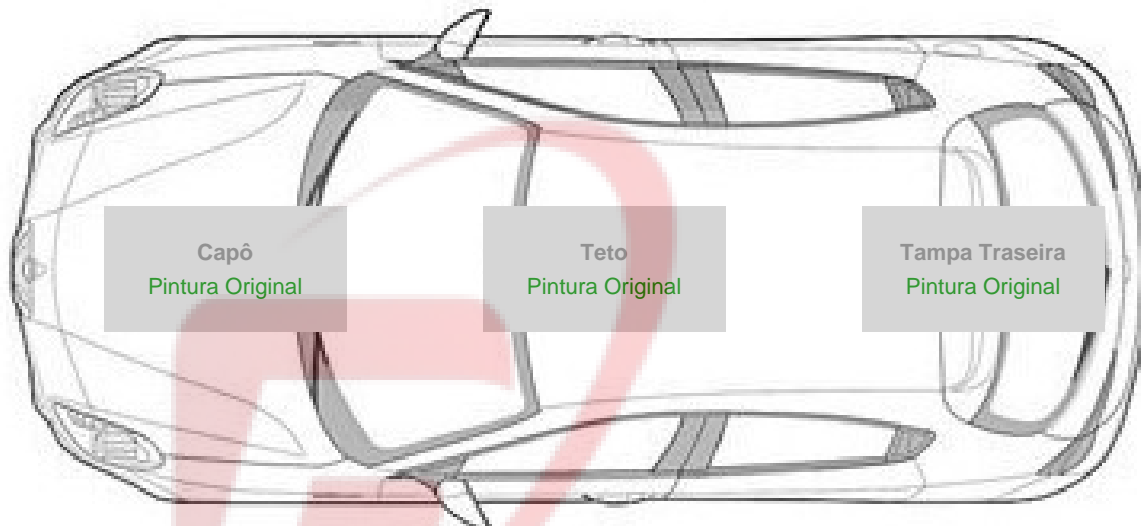
Originalidade da Pintura

Lateral Dianteira LD
Pintura Original

Porta Dianteira LD
Pintura Original

Porta Traseira LD
Pintura Original

Lateral Traseira LD
Pintura Original

Capô
Pintura Original

Teto
Pintura Original

Tampa Traseira
Pintura Original

Lateral Dianteira LE
Pintura Original

Porta Dianteira Esquerda
Pintura Original

Porta Traseira Esquerda
Pintura Original

Lateral Traseira
Pintura Original

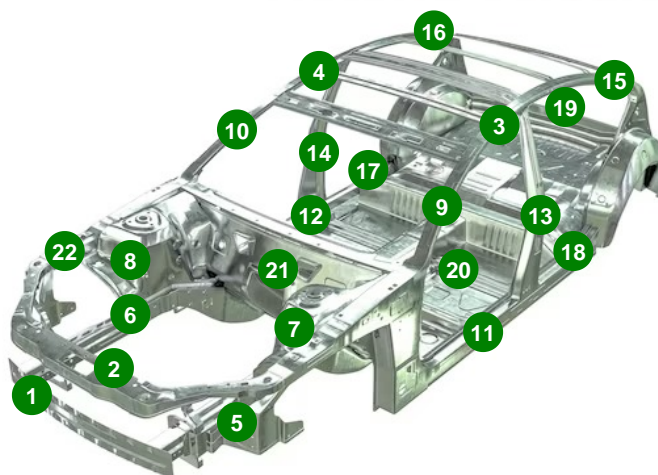
Análise da Estrutura

| 1 . Painel Dianteiro Inferior | Original |
| 2 . Painel Dianteiro Superior | Original |
| 3 . Coluna Superior LE | Original |
| 4 . Coluna Superior LD | Original |
| 5 . Longarina Dianteira LE | Original |
| 6 . Longarina Dianteira LD | Original |
| 7 . Torre Amortecedor LE | Original |
| 8 . Torre Amortecedor LD | Original |
| 9 . Coluna Dianteira LE | Original |
| 10 . Coluna Dianteira LD | Original |
| 11 . Travessa Reforço LE | Original |
| 12 . Travessa Reforço LD | Original |
| 13 . Coluna Central LE | Original |
| 14 . Coluna Central LD | Original |
| 15 . Coluna Traseira LE | Original |
| 16 . Coluna Traseira LD | Original |
| 17 . Longarina Traseira LD | Original |
| 18 . Longarina Traseira LE | Original |
| 19 . Painel Traseiro | Original |
| 20 . Assoalho Traseiro | Original |
| 21 . Painel Corta Fogo | Original |
| 22 . Coluna Dianteira Cof do Motor | Original |
