Laudo Nº: 104471

SOLICITANTE NOME:	MANELLA VEICULOS	SOLICITANTE CPF:	81.759.532/0001-09
PLACA:	GDX4C90	DATA:	20/05/2026
MARCA/MODELO:	FORD/KA SE 1.0 HA B	ANO FAB/MOD:	2016/2017
COR:	BRANCA	RENAVAM:	01095500071
CHASSI BIN:	9BFZH55L2H8382566	MOTOR BIN:	XNKAH8382566
CHASSI:	9BFZH55L2H8382566	MOTOR:	XNKAH8382566

PROCESSO FOTOGRÁFICO

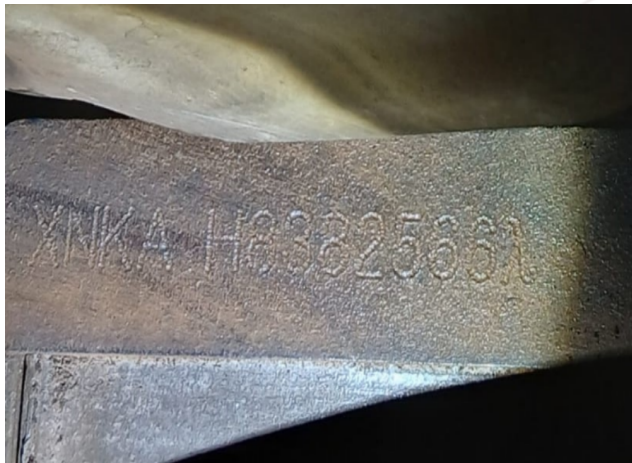
MOTOR

- **7. 200 - CONDIÇÃO DA NUMERAÇÃO DO MOTOR:**
 - 201 - Tipo de gravação dentro do padrão do fabricante.
 - 217 - Numeração registrada na BIN, coincide C/A numeração que consta no motor.

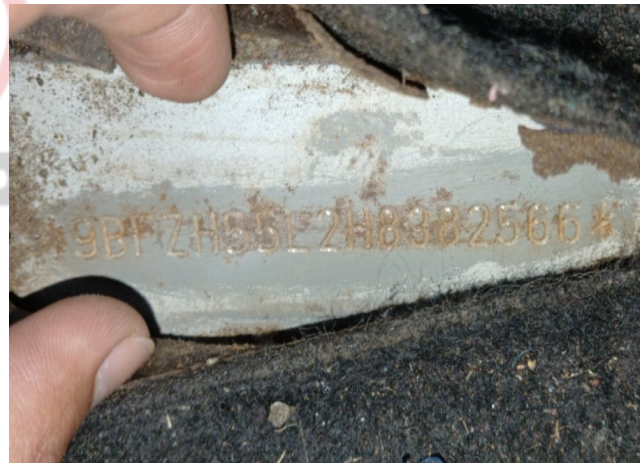
O VEÍCULO VISTORIADO EM QUESTÃO ENCONTRA-SE COM SUAS NUMERAÇÕES IDENTIFICADORAS DE ORIGEM E PROCEDÊNCIA DO MOTOR E CAMBIO DENTRO DOS PADRÕES DO FABRICANTE, O CHASSI ENCONTRA-SE ORIGINAL, PORÉM COM SUA NUMERAÇÃO IDENTIFICADORA EM ESTADO INICIAL DE OXIDAÇÃO, CLIENTE CIENTE. SEM RETOQUE DE PINTURA NO ATO DA PERÍCIA E CRITÉRIOS DE SEGURADORAS. CONFORME PESQUISA ANEXA NÃO CONSTA HISTÓRICO DE LEILÃO E INDÍCIO DE SINISTRO PARA ESSE VEÍCULO.- ESTÃO FORA DE PARECER TÉCNICO NESTA VISTORIA: VERIFICAÇÃO DE AIRBAGS E KM. NOSSAS PESQUISAS SÃO ATUALIZADAS EM TEMPO REAL (ON LINE), EXIMIMOS DE QUALQUER RESPONSABILIDADE PELA EVENTUAL NÃO INCLUSÃO DE ALGUM REGISTRO EM RAZÃO DE ATRASO OU FALTA DE ENCAMINHAMENTO DOS DADOS PELOS DIVERSOS PROVEDORES (LEILÃO / SINISTROS) DE INFORMAÇÕES CONVENIADOS.

- **4. 300 - CONDIÇÃO DO NÚMERO DO CHASSI:**
 - 310 - Numeração é a mesma que consta cadastrada na BIN.
 - 312 - Numeração e/ou região em estado inicial de corrosão.

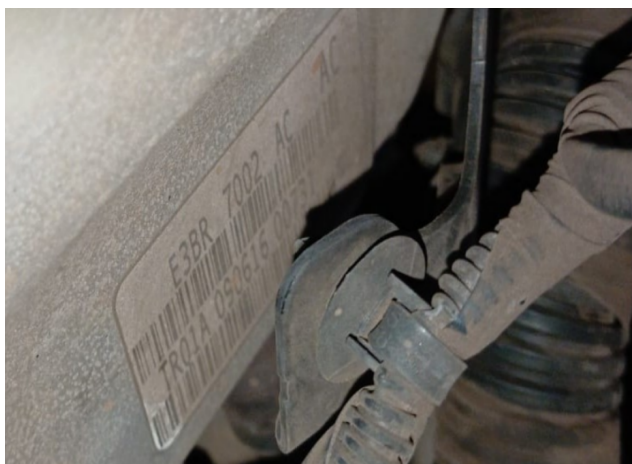
CÂMBIO

- 403 - Numeração dentro dos padrões do fabricante
- 408 - Numeração não cadastrada na BIN.
