Laudo Nº: 106420

MARCA/MODELO: I/CHEV AGILE 1.4MT LTZ

PROCESSO FOTOGRÁFICO

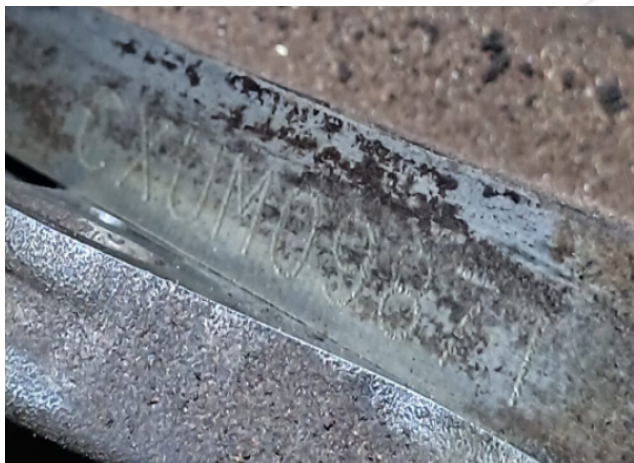
MOTOR

- **7. 200 - CONDIÇÃO DA NUMERAÇÃO DO MOTOR:**
 - 201 - Tipo de gravação dentro do padrão do fabricante.
 - 217 - Numeração registrada na BIN, coincide C/A numeração que consta no motor.

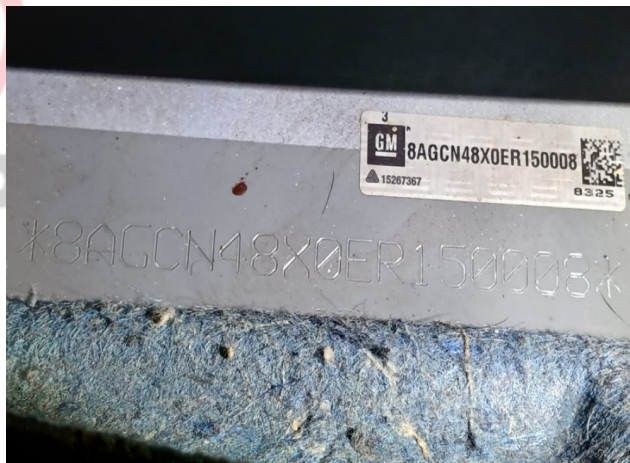
CHASSI

- **4. 300 - CONDIÇÃO DO NÚMERO DO CHASSI:**
 - 308 - Numeração dentro dos padrões do fabricante.
 - 310 - Numeração é a mesma que consta cadastrada na BIN.

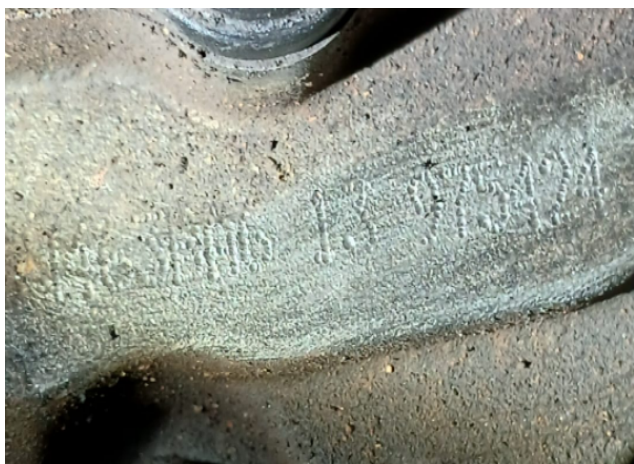
CÂMBIO

- 403 - Numeração dentro dos padrões do fabricante
- 405 - Numeração é a mesma que consta na BIN.

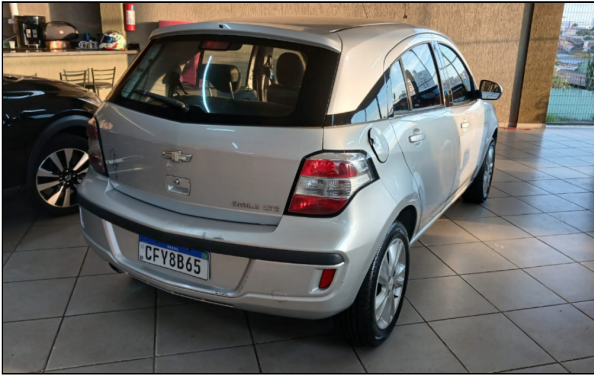
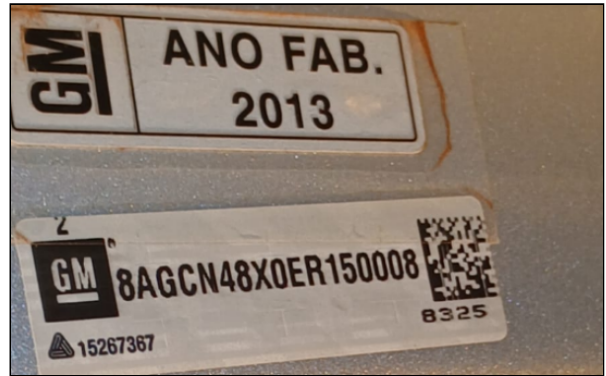
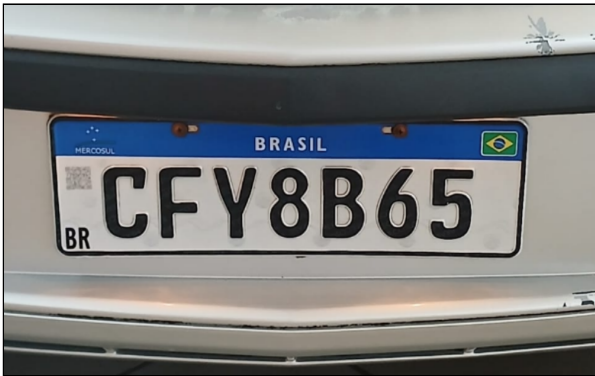
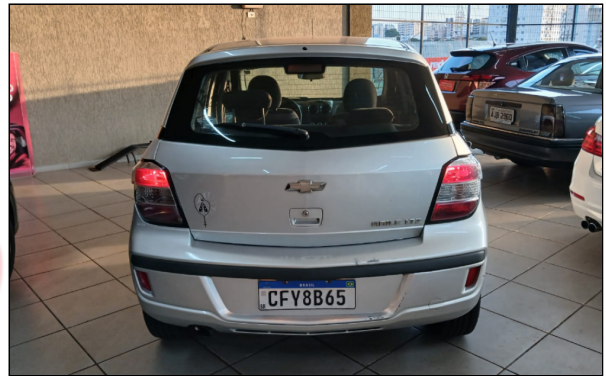
FOTOS EXTRAS

O VEÍCULO VISTORIADO EM QUESTÃO ENCONTRA-SE COM SUAS NUMERAÇÕES IDENTIFICADORAS DE ORIGEM E PROCEDÊNCIA DO CHASSI, MOTOR E CAMBIO DENTRO DOS PADRÕES DO FABRICANTE. COM RETOQUE DE PINTURA NO PARA-LAMA TRASEIRO ESQUERDO. CONFORME PESQUISA ANEXA NÃO CONSTA HISTÓRICO DE LEILÃO E INDICIO DE SINISTRO PARA ESSE VEÍCULO.- ESTÃO FORA DE PARECER TÉCNICO NESSA VISTORIA: VERIFICAÇÃO DE AIRBAGS E KM. NOSSAS PESQUISAS SÃO ATUALIZADAS EM TEMPO REAL (ON LINE), EXIMIMOS DE QUALQUER RESPONSABILIDADE PELA EVENTUAL NÃO INCLUSÃO DE ALGUM REGISTRO EM RAZÃO DE ATRASO OU FALTA DE ENCAMINHAMENTO DOS DADOS PELOS DIVERSOS PROVEDORES (LEILÃO / SINISTROS) DE INFORMAÇÕES CONVENIADOS.
