Laudo N°: 108952

MARCA/MODELO: I/PORSCHE CAYMAN S

### PROCESSO FOTOGRÁFICO

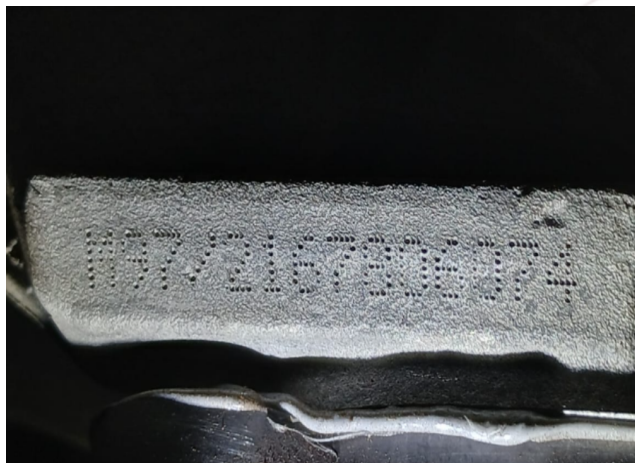
MOTOR

- 637 - Original Dentro do Padrão.
- **6.9. 8 - VIDRO DA PORTA DIANTEIRA DIREITA:**
  - 661 - Original Dentro do Padrão.
- **7. 200 - CONDIÇÃO DA NUMERAÇÃO DO MOTOR:**

- 201 - Tipo de gravação dentro do padrão do fabricante.
  - 217 - Numeração registrada na BIN, coincide C/A numeração que consta no motor.
- **8. 120 - CONDIÇÕES DOS VIDROS:**

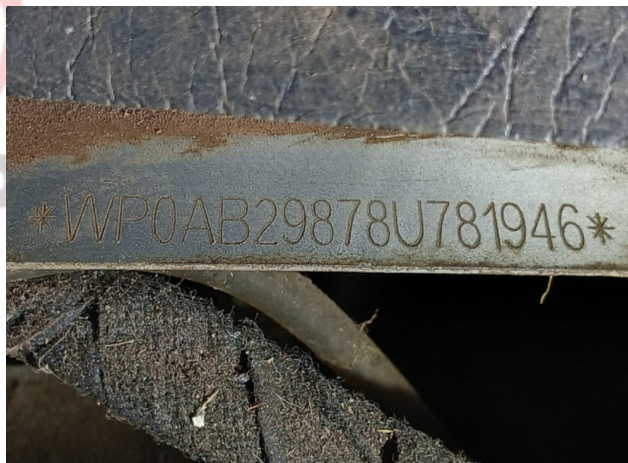
O VEÍCULO VISTORIADO EM QUESTÃO ENCONTRA-SE COM SUAS NUMERAÇÕES IDENTIFICADORAS DE ORIGEM E PROCEDÊNCIA DO CHASSI E MOTOR DENTRO DOS PADRÕES DO FABRICANTE. O CÂMBIO ENCONTRA-SE COM SUA NUMERAÇÃO IDENTIFICADORA SEM ACESSO VISUAL E FOTOGRÁFICO, FICANDO, PORTANTO, FORA DO PARECER TÉCNICO, CLIENTE CIENTE. COM RETOQUE DE PINTURA NO PARA-LAMA DIANTEIRO ESQUERDO E PORTA DIANTEIRA ESQUERDA E CRITÉRIOS DE SEGURADORAS. CONFORME PESQUISA ANEXA NÃO CONSTA HISTÓRICO DE LEILÃO E INDÍCIO DE SINISTRO PARA ESSE VEÍCULO.- ESTÃO FORA DE PARECER TÉCNICO NESTA VISTORIA: VERIFICAÇÃO DE AIRBAGS E KM. NOSSAS PESQUISAS SÃO ATUALIZADAS EM TEMPO REAL (ON LINE), EXIMIMOS DE QUALQUER RESPONSABILIDADE PELA EVENTUAL NÃO INCLUSÃO DE ALGUM REGISTRO EM RAZÃO DE ATRASO OU FALTA DE ENCAMINHAMENTO DOS DADOS PELOS DIVERSOS PROVEDORES (LEILÃO / SINISTROS) DE INFORMAÇÕES CONVENIADOS.

- **4. 300 - CONDIÇÃO DO NÚMERO DO CHASSI:**
  - 308 - Numeração dentro dos padrões do fabricante.
  - 310 - Numeração é a mesma que consta cadastrada na BIN.

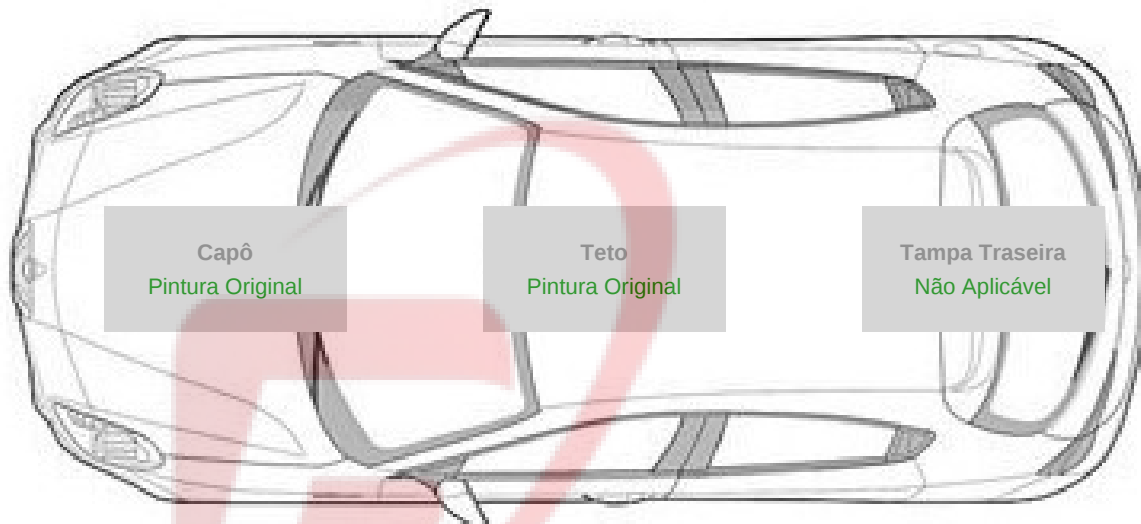
## Originalidade da Pintura

Lateral Dianteira LD  
Pintura Original

Porta Dianteira LD  
Pintura Original

Lateral Traseira LD  
Pintura Original

Lateral Dianteira LE  
Repintura

Porta Dianteira Esquerda  
Repintura

Lateral Traseira  
Pintura Original

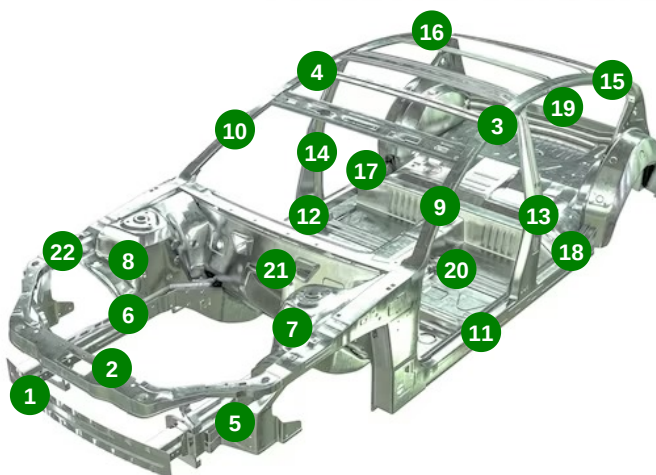
## Análise da Estrutura

- 701 - Não possui vestígio aparente de avaria, corte e ou reparo significativo nas partes estruturais da carroçaria.
