Laudo Nº: 108958

PLACA: SEW8A58

MARCA/MODELO: HYUNDAI/HB20 10M SENSE

PROCESSO FOTOGRÁFICO

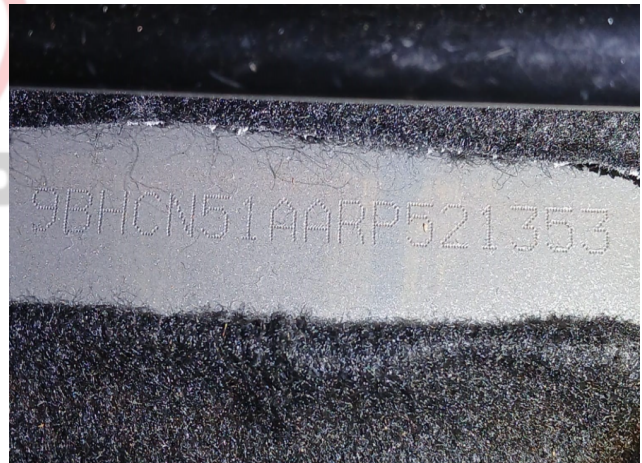
CHASSI

- **4. 300 - CONDIÇÃO DO NÚMERO DO CHASSI:**
 - 308 - Numeração dentro dos padrões do fabricante.
 - 310 - Numeração é a mesma que consta cadastrada na BIN.

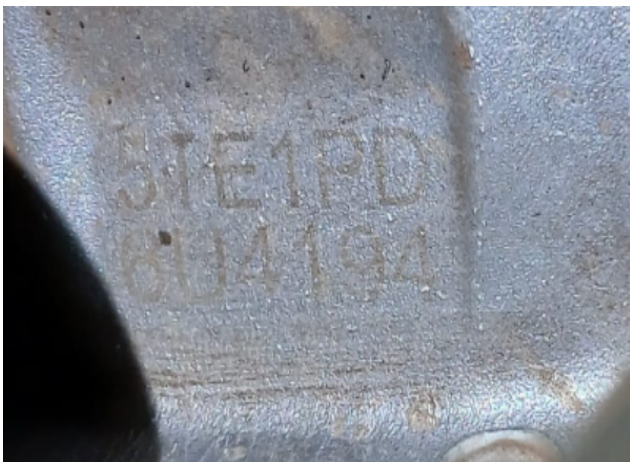
CÂMBIO

• **9. 400 - CONDIÇÃO DO NÚMERO DO CÂMBIO:**

- 403 - Numeração dentro dos padrões do fabricante
- 405 - Numeração é a mesma que consta na BIN.
