Laudo N°: 113678

MARCA/MODELO: I/TOYOTA HILUX CDSRVA4FD

### PROCESSO FOTOGRÁFICO

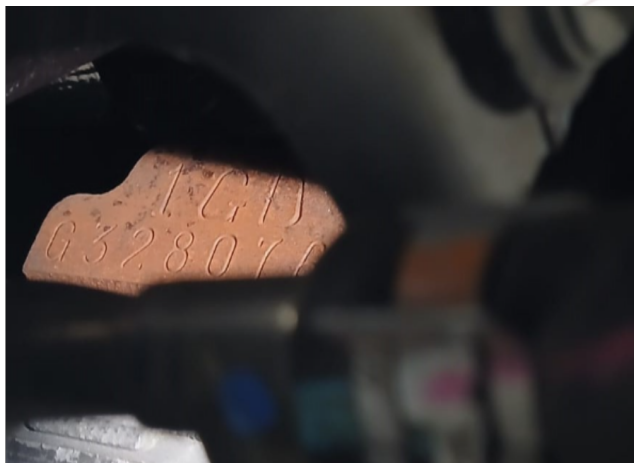
MOTOR

- 201 - Tipo de gravação dentro do padrão do fabricante.
  - 217 - Numeração registrada na BIN, coincide C/A numeração que consta no motor.
- **9. 400 - CONDIÇÃO DO NÚMERO DO CÂMBIO:**

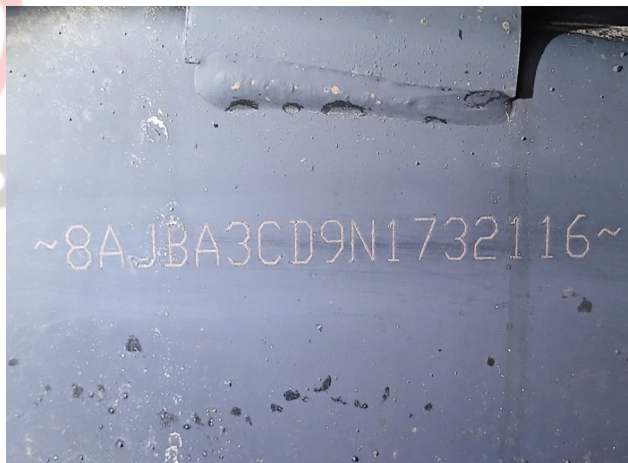
CHASSI

- **4. 300 - CONDIÇÃO DO NÚMERO DO CHASSI:**
  - 308 - Numeração dentro dos padrões do fabricante.
  - 310 - Numeração é a mesma que consta cadastrada na BIN.

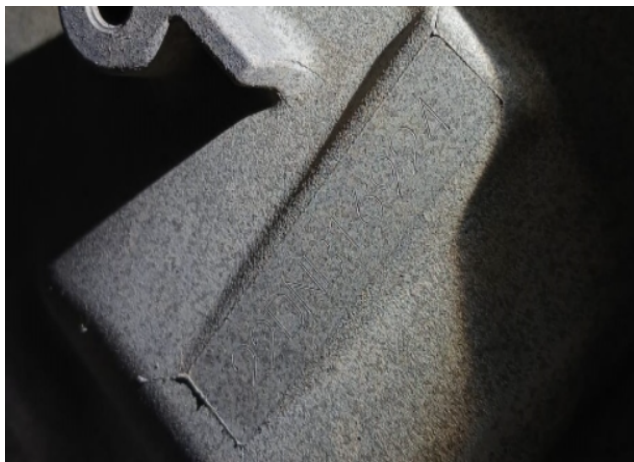
CÂMBIO

- 403 - Numeração dentro dos padrões do fabricante

- 408 - Numeração não cadastrada na BIN.
- **10. 100 - CONDIÇÃO DA PLACA:**
- 101 - Placa Mercosul - Em Conformidade.
- **11. 700 - CONDIÇÃO DA ESTRUTURA DA CARROÇARIA :**
- 701 - Não possui vestígio aparente de avaria, corte e ou reparo significativo nas partes estruturais da carroçaria.
- **12. 701 - CONDIÇÃO DO VEÍCULO:**
- 003 - Veículo sem apontamento de leilão
- 004 - Veículo sem apontamento de sinistros
- **15. 800 - ORIGINALIDADE DA PINTURA :**
- 801 - Pintura Original
- **16. 704 - HISTÓRICO DE ROUBO E FURTO:**
- ATENÇÃO: VEÍCULO POSSUI HISTÓRICO DE ROUBO E FURTO

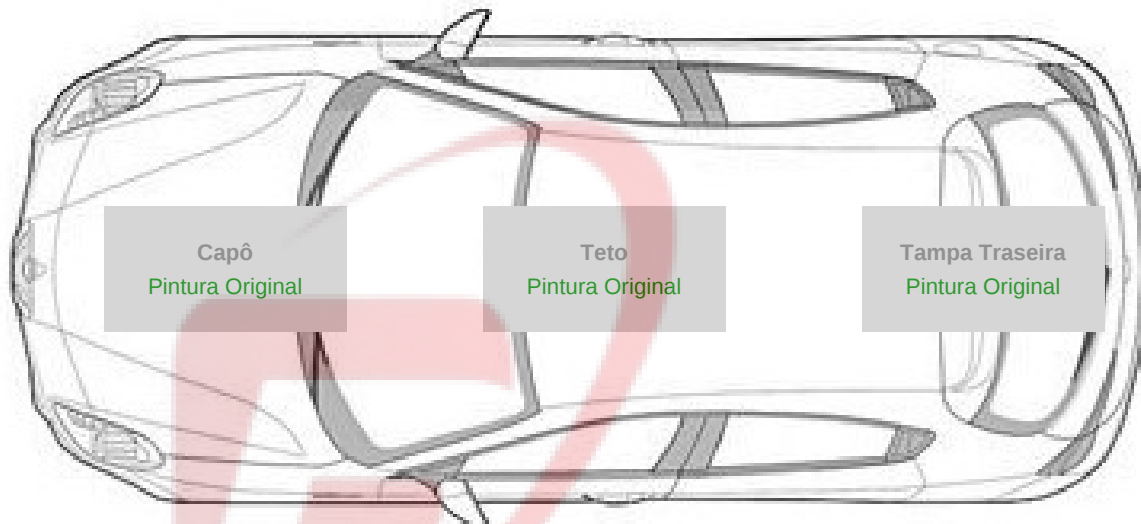
Originalidade da Pintura

Lateral Dianteira LD  
Pintura Original

Porta Dianteira LD  
Pintura Original

Porta Traseira LD  
Pintura Original

Lateral Traseira LD  
Pintura Original

Lateral Dianteira LE  
Pintura Original

Porta Dianteira Esquerda  
Pintura Original

Porta Traseira Esquerda  
Pintura Original

Lateral Traseira  
Pintura Original
